Assunto: RELATÓRIO DE VISTORIA e FOTOGRÁFICO

LOCAL: Secretaria de Mobilidade Urbana

ENDEREÇO: Rua Dr. Artur Candido de Almeida, nº 110 – Bairro Nova Mogi

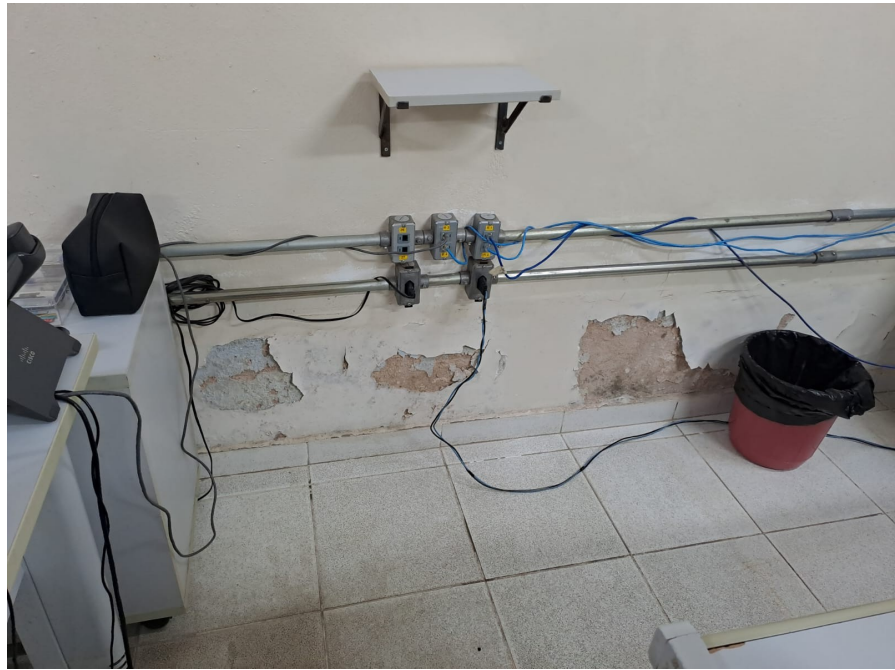
- Paredes descascando
Umidade na parede

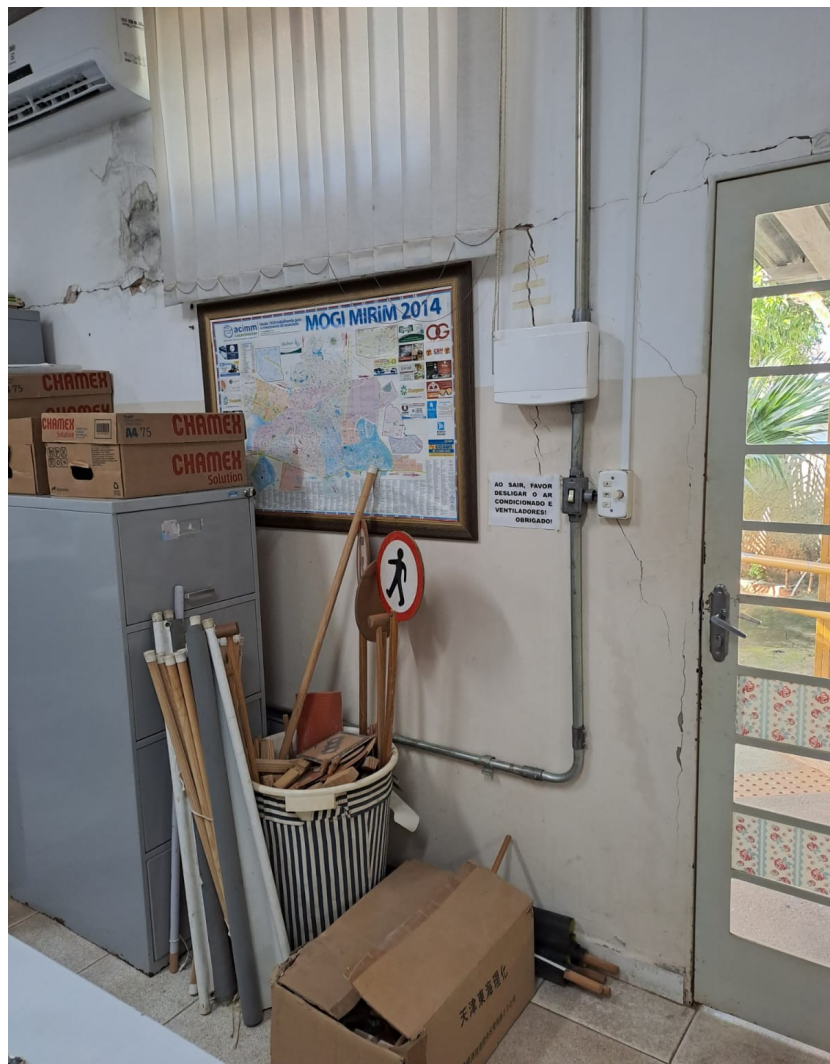
- Falta de armário para guardar material;
- Trincas e rachaduras na parede.

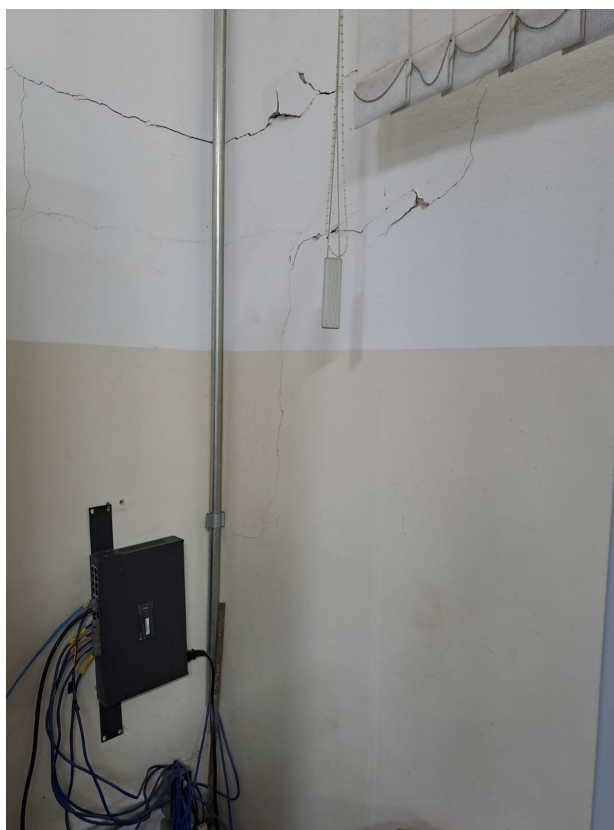
- Trincas e rachaduras na parede.

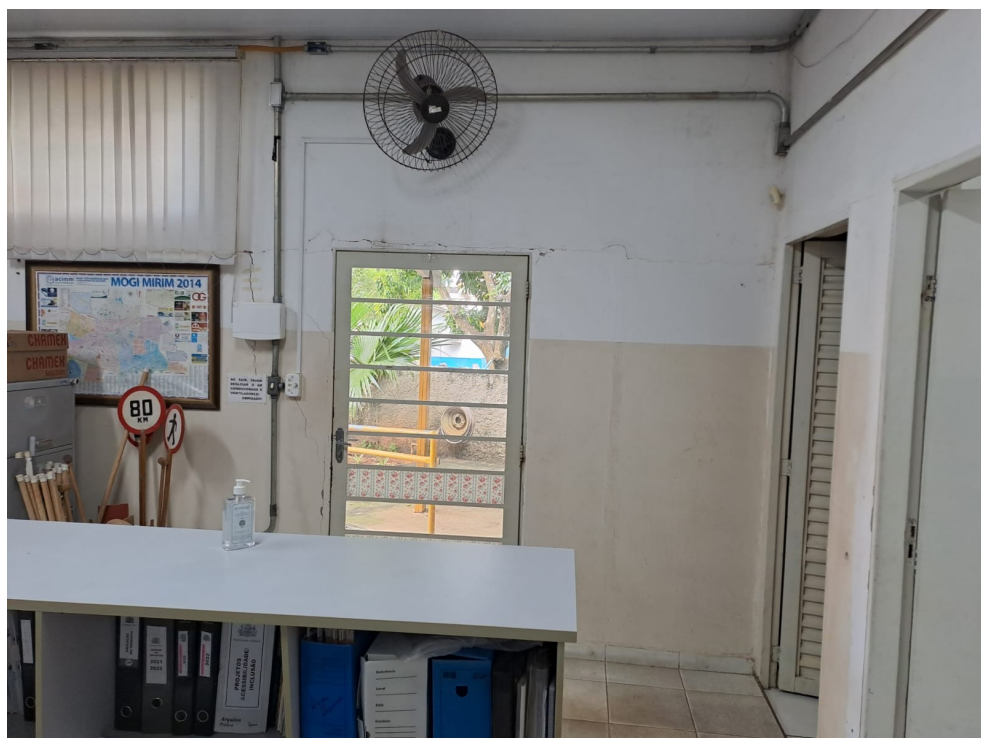
-Trincas e rachaduras na parede.

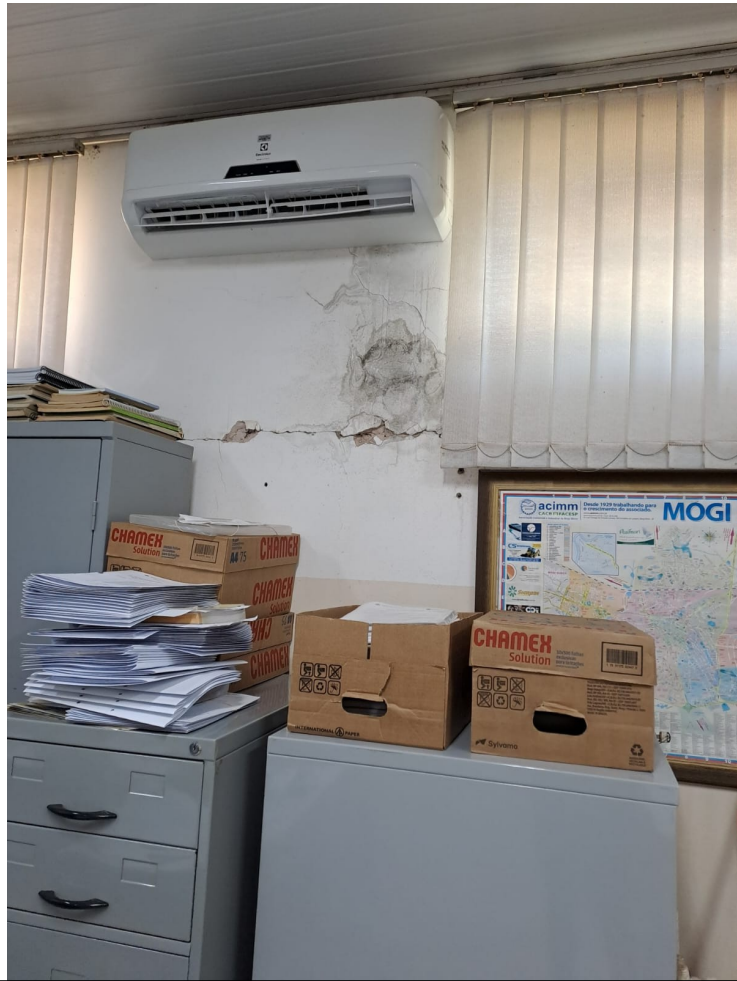
-Trincas e rachaduras na parede.

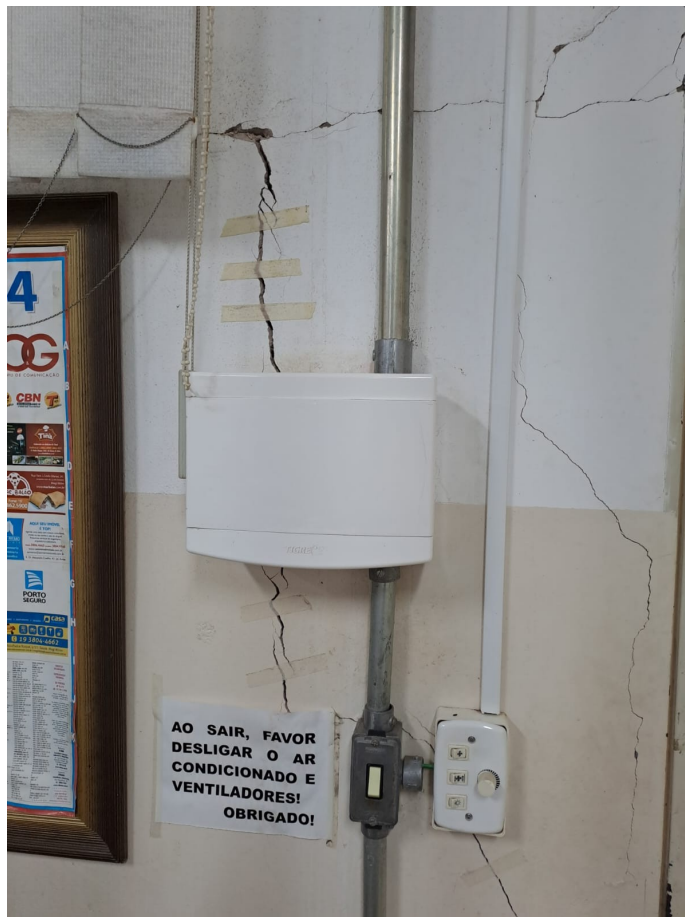
-Trincas e rachaduras na parede.

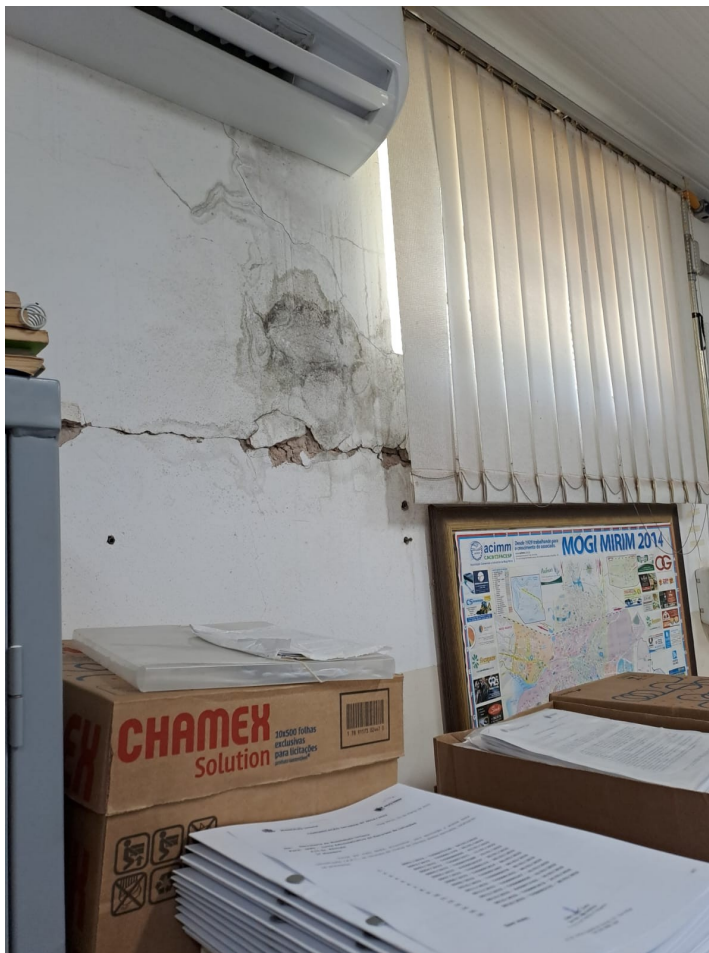
-Trincas rachaduras na parede.

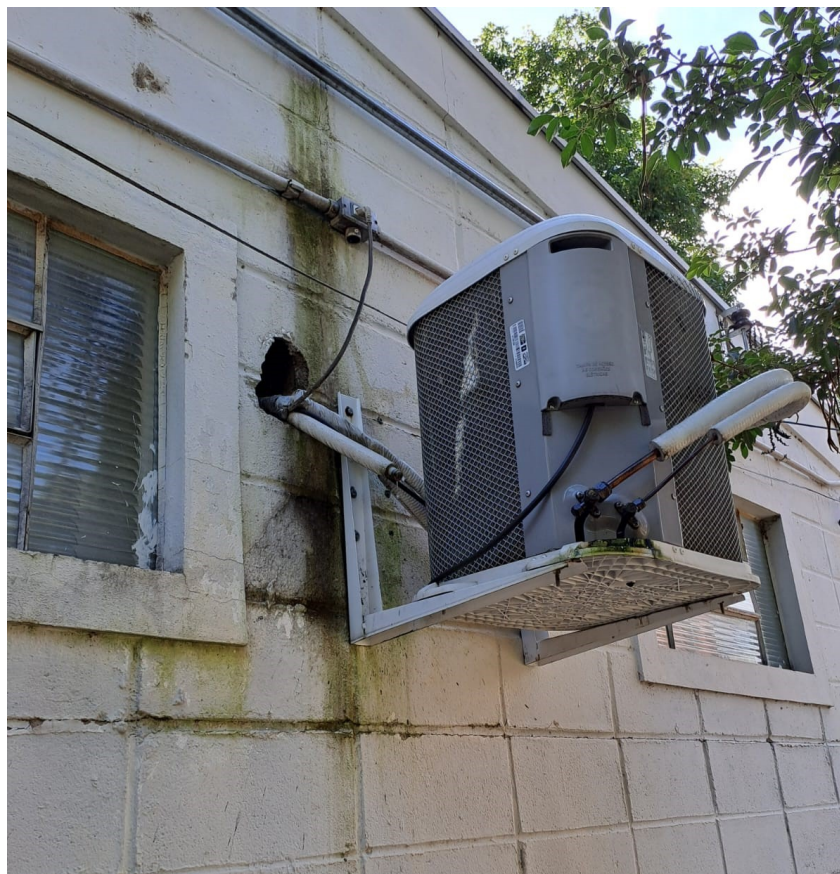
-Tomada do ar condicionado instalada do lado de fora do prédio exposta a chuva, sol.

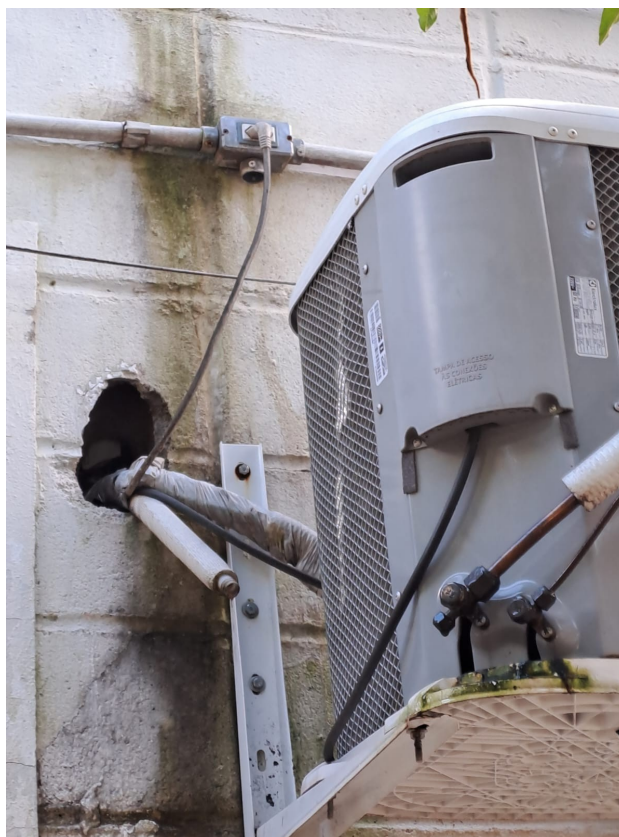
- Tomada do ar condicionado instalada do lado de fora do prédio exposta a chuva, sol.

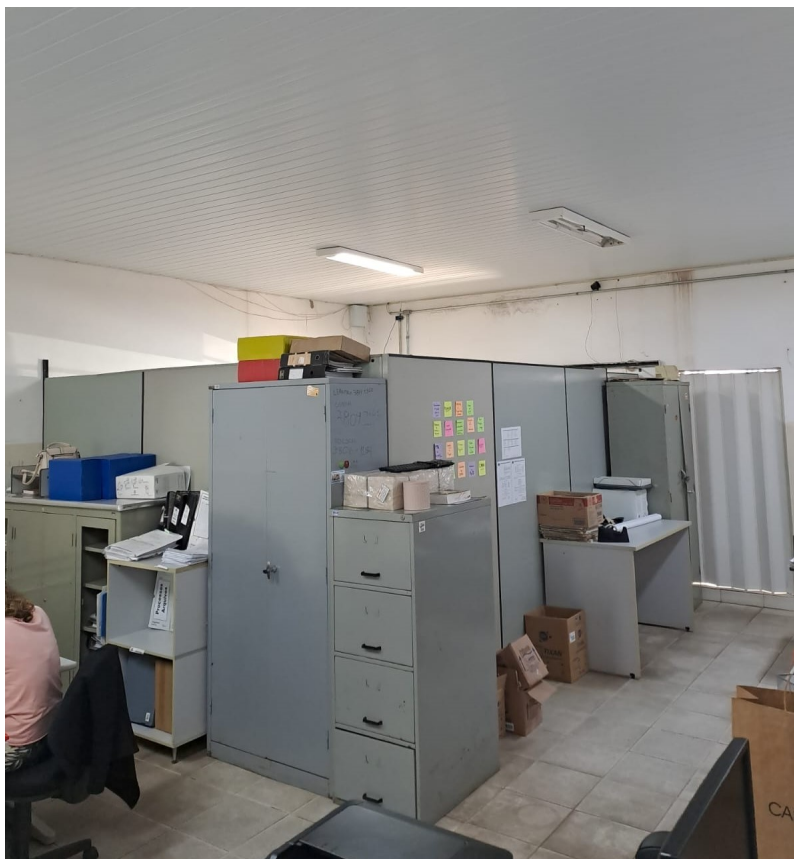
- Espaço dividido com a recepção da Secretaria de Serviços

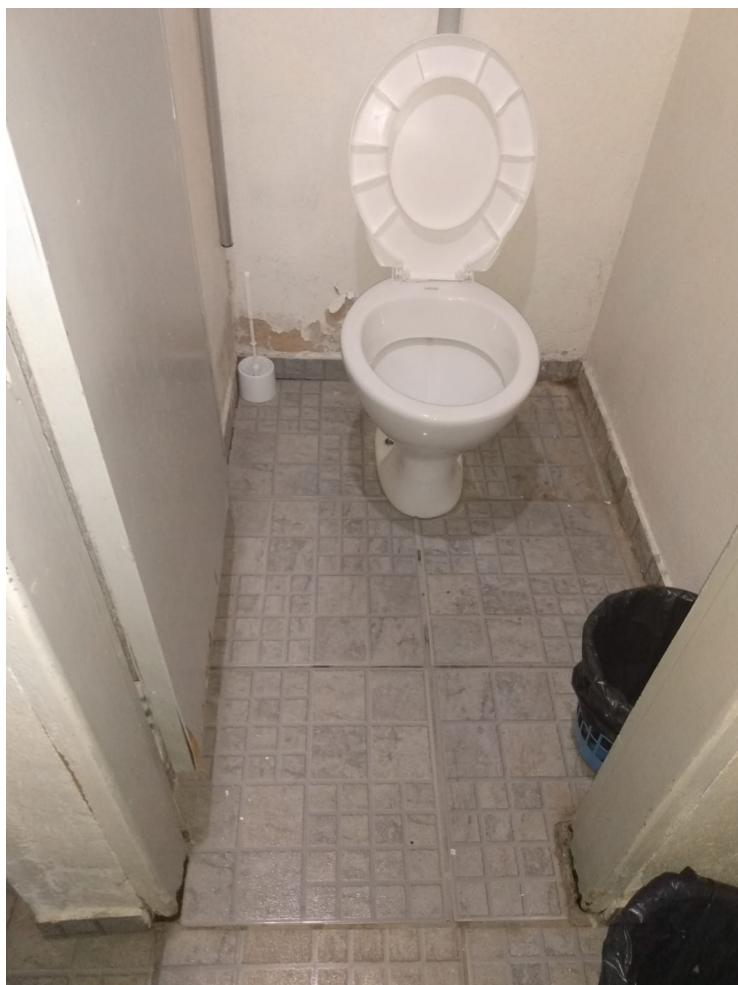
- Foto interna banheiro masculino, não possui acessibilidade e nem dimensões mínimas para adaptá-lo.

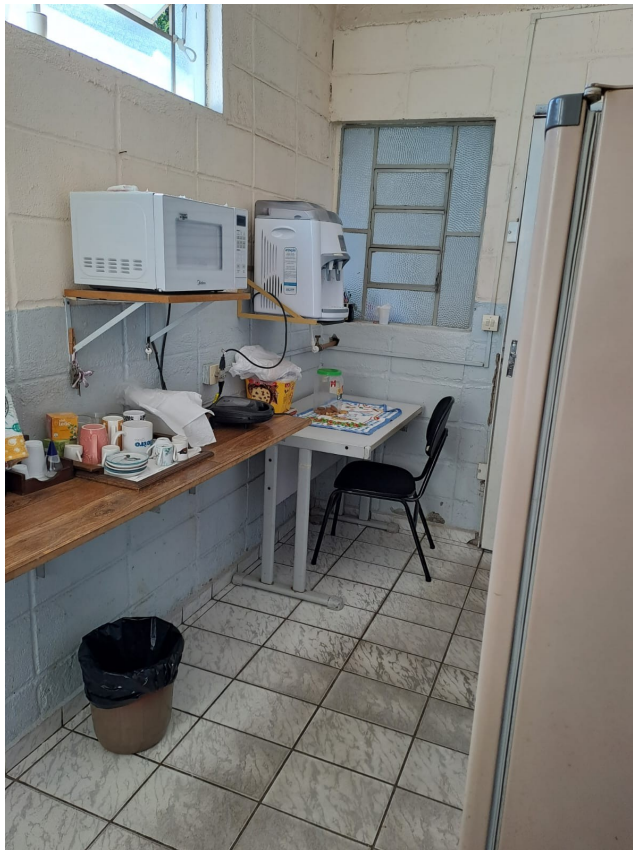
- Cozinha pequena,
sem ventilação

- Piso manchado

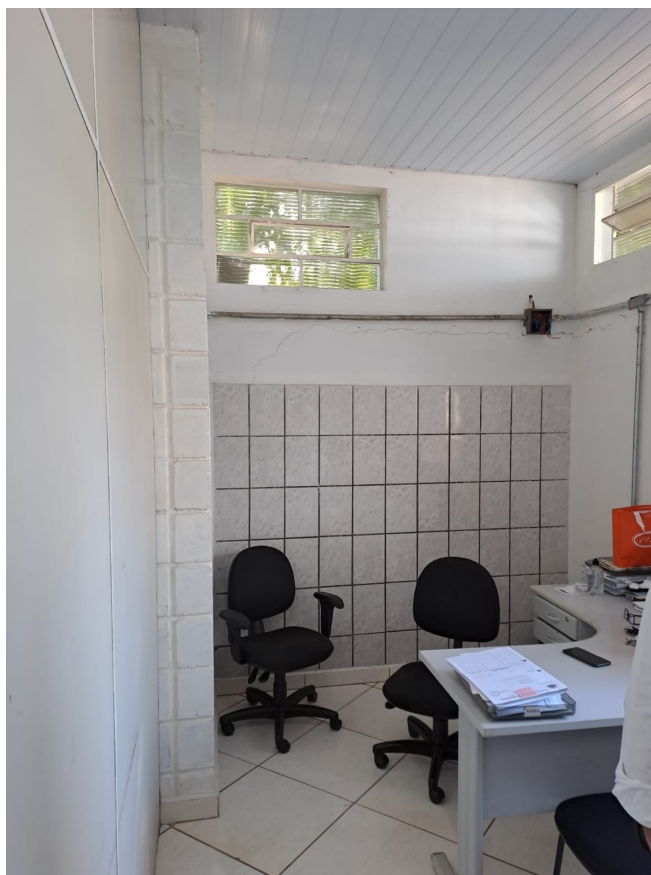
Sala do Secretário

- Trincas na parede

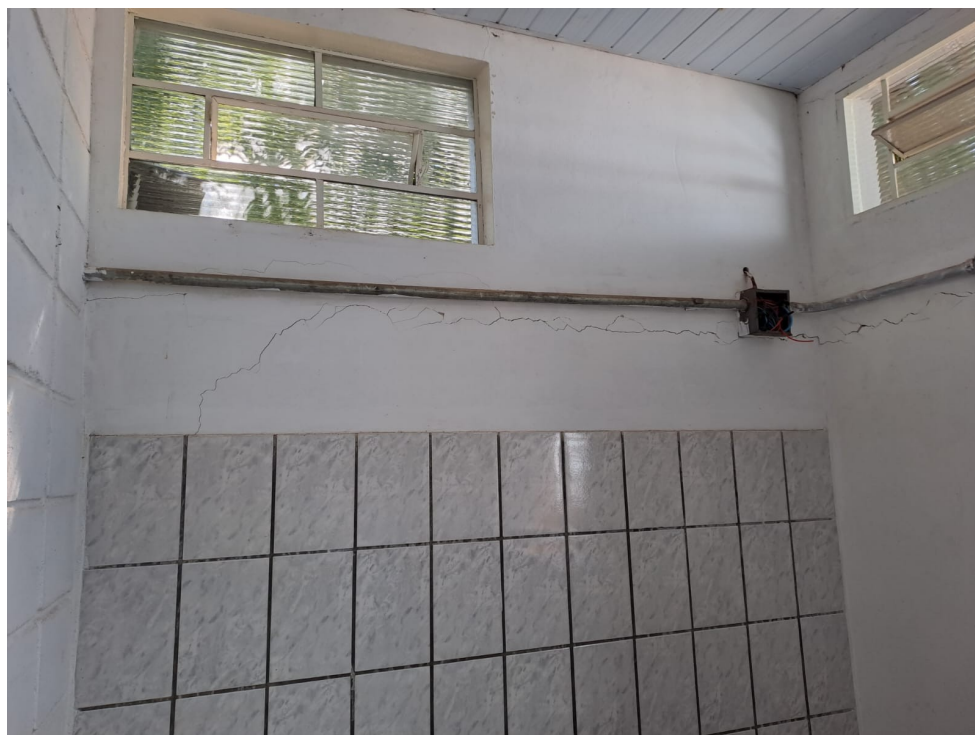
Sala do Secretário

- (Trinca e bolor
parede)

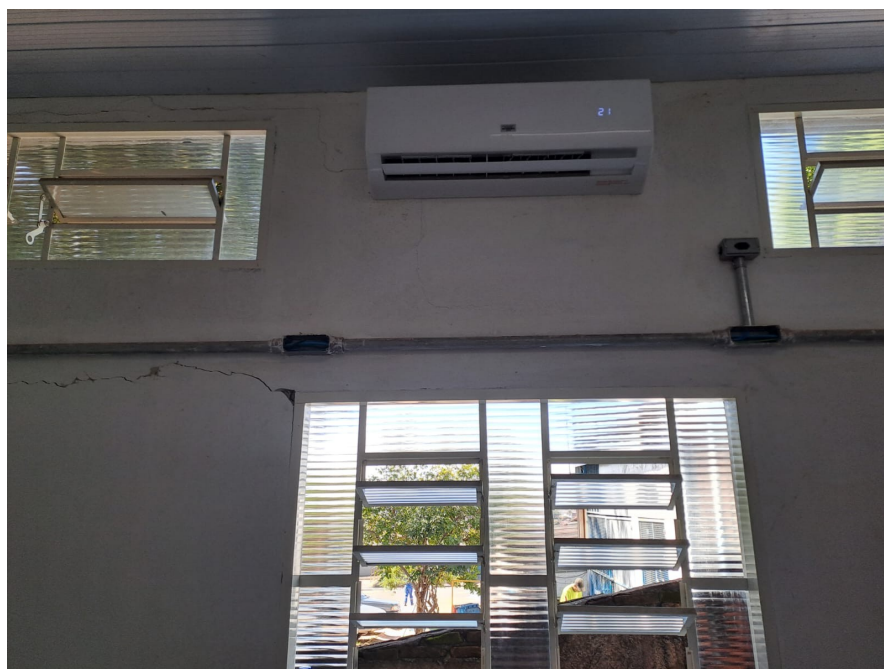
Sala do Secretário

- Trinca na parede

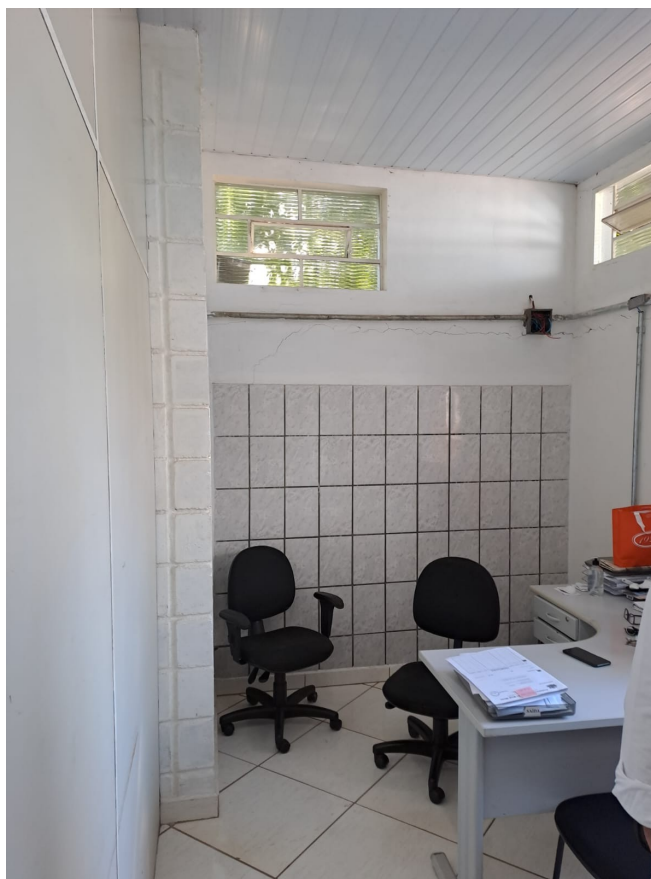
Sala do Secretário
(Trincas na parede)

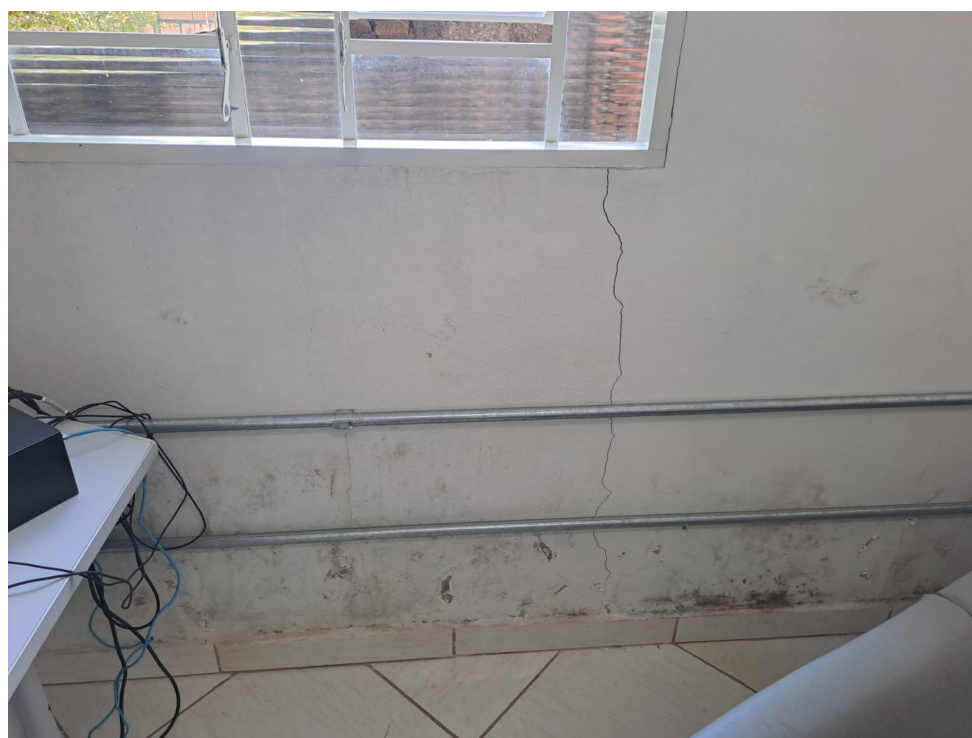
Sala do Secretário
- Trincas e bolor na
parede

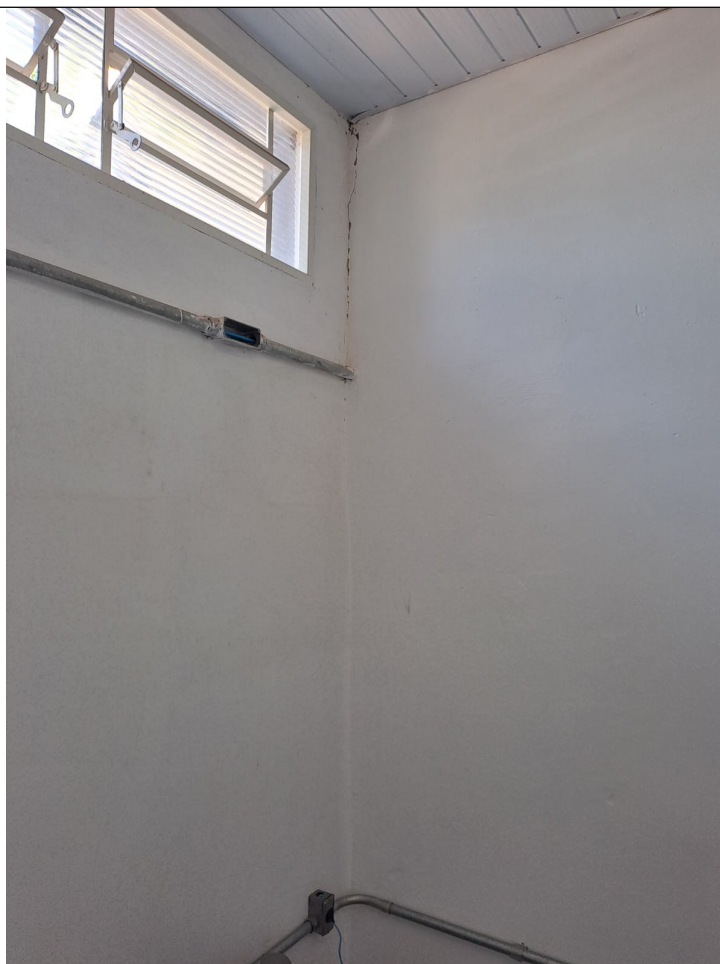
Sala do Secretário
(Trincas na parede)

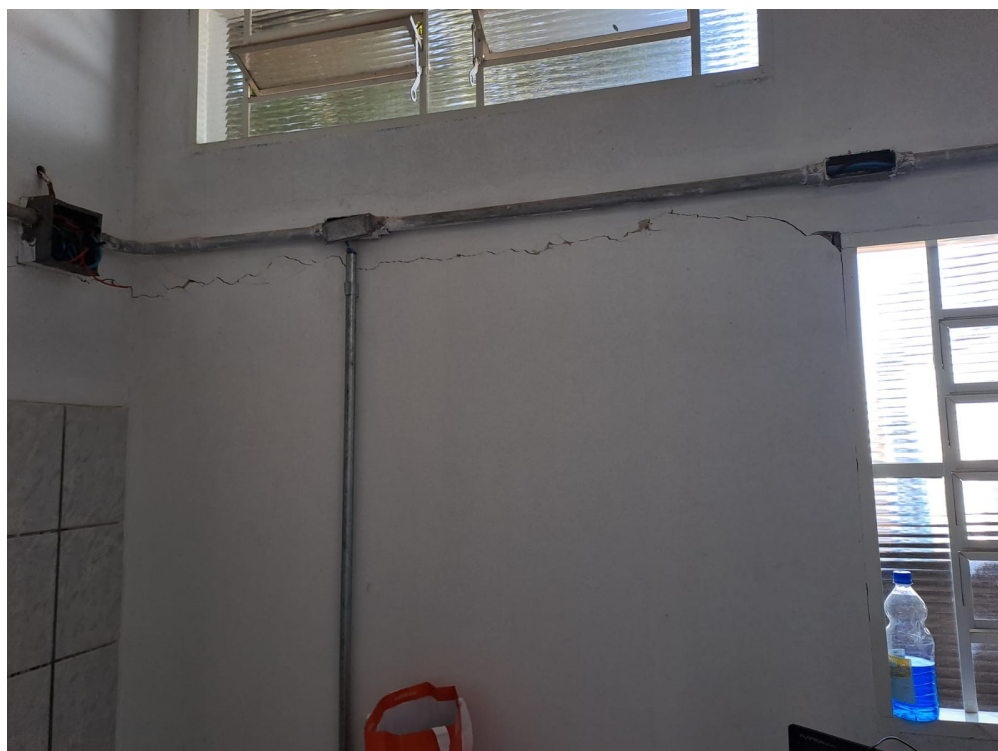
Sala do Secretário
- Trincas na parede

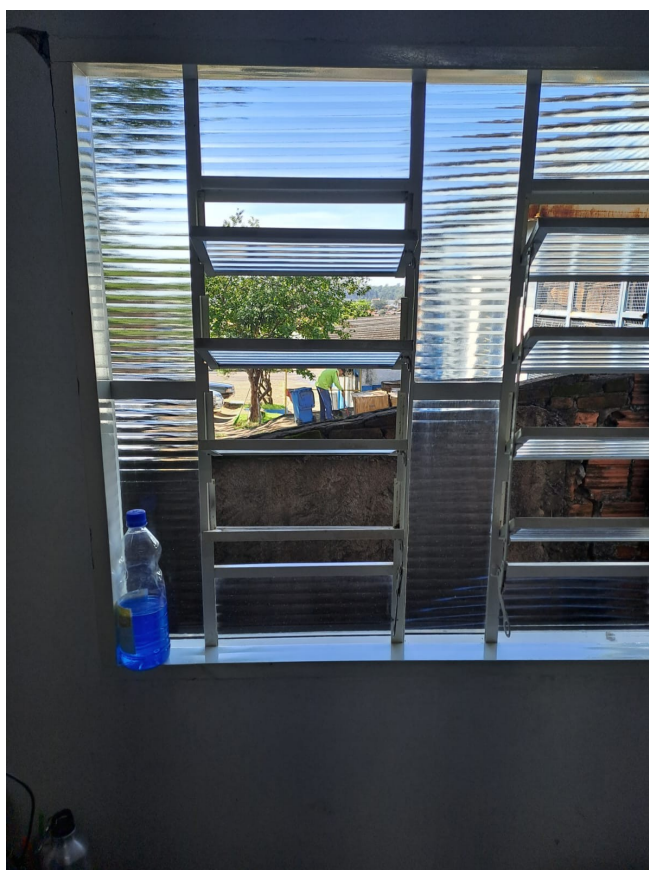
- Falta de
privacidade (SAAE
ao lado)

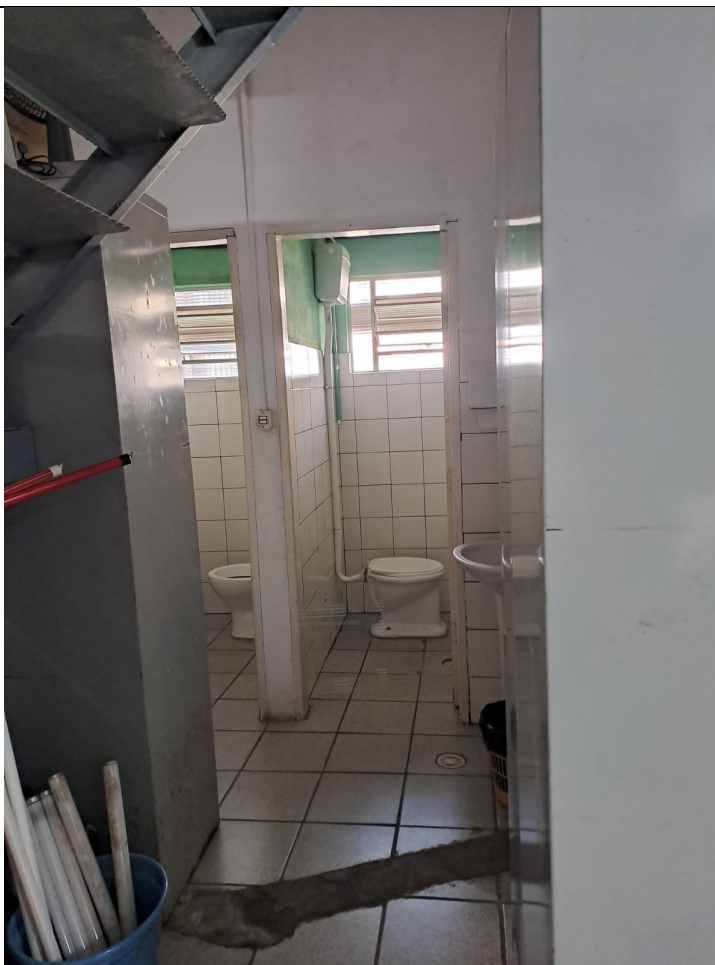
SALA DO ADMINISTRATIVO:

- Banheiros sem
acessibilidade

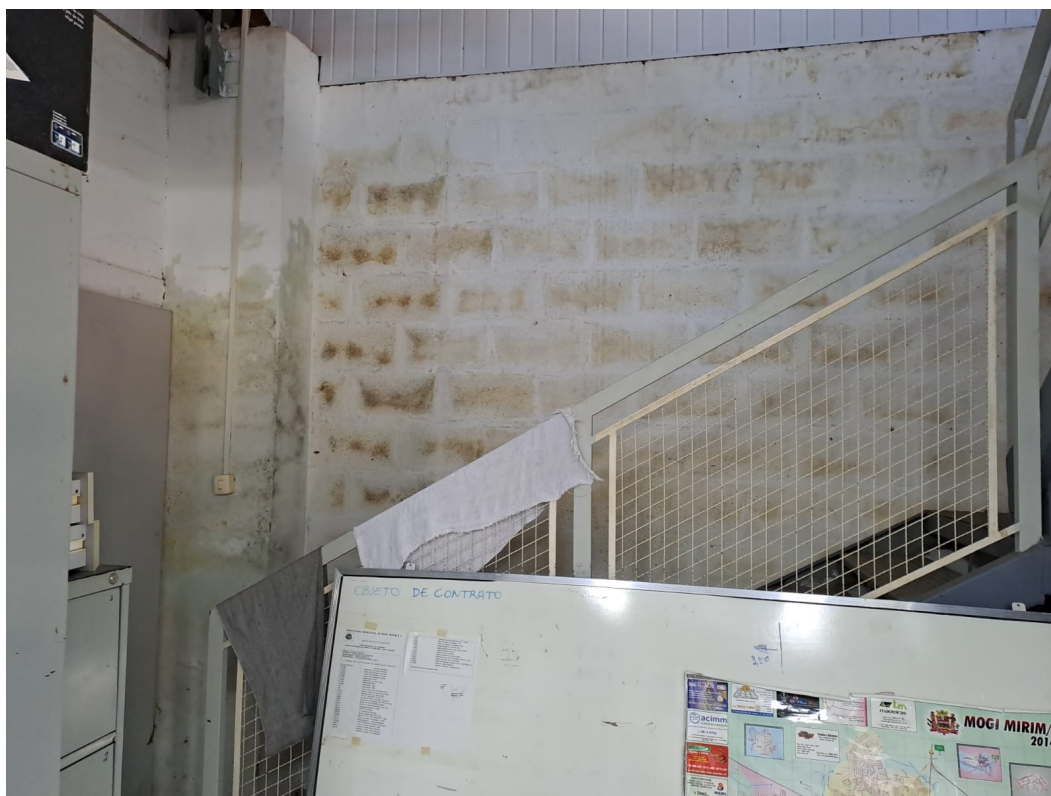
- Parede com
umidade e mofo

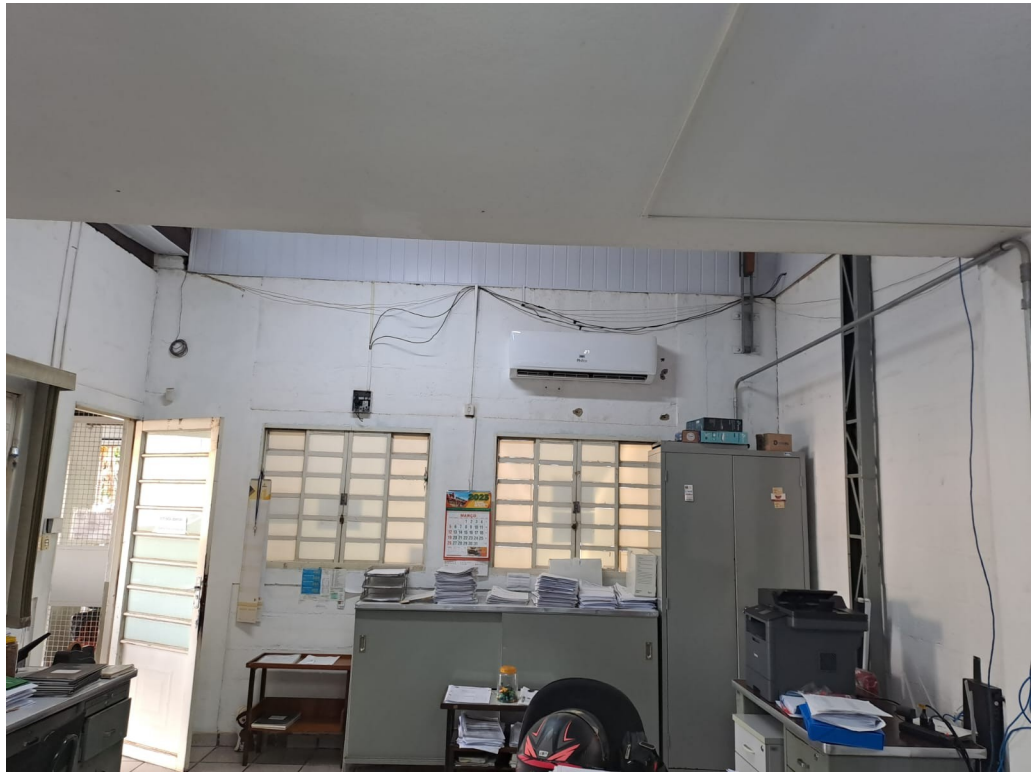
- Fiação exposta

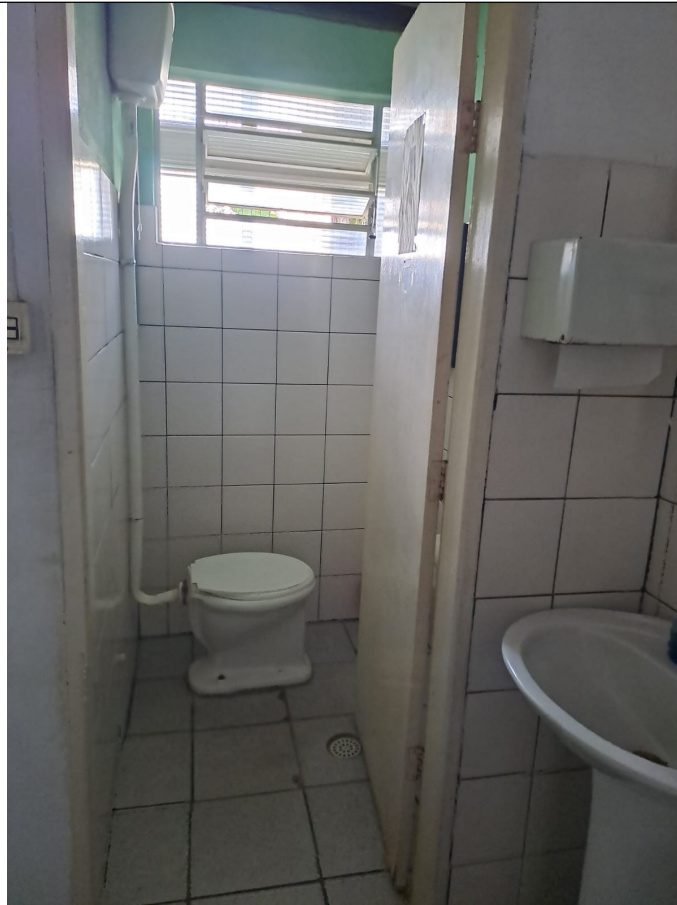
- Banheiro sem
acessibilidade

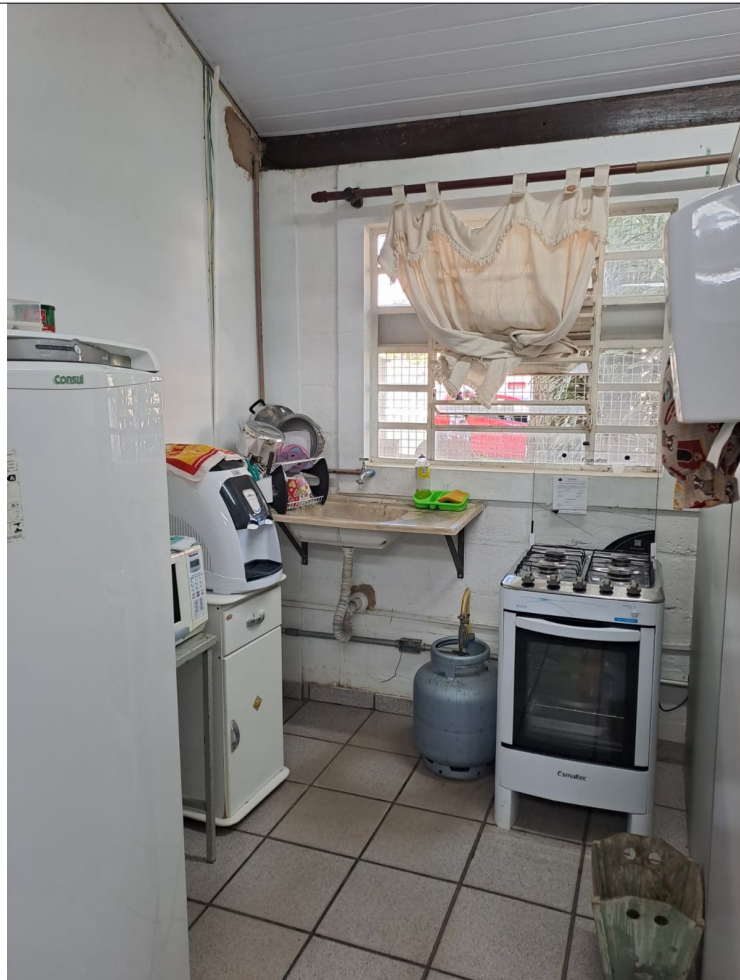
- Cozinha
pequena

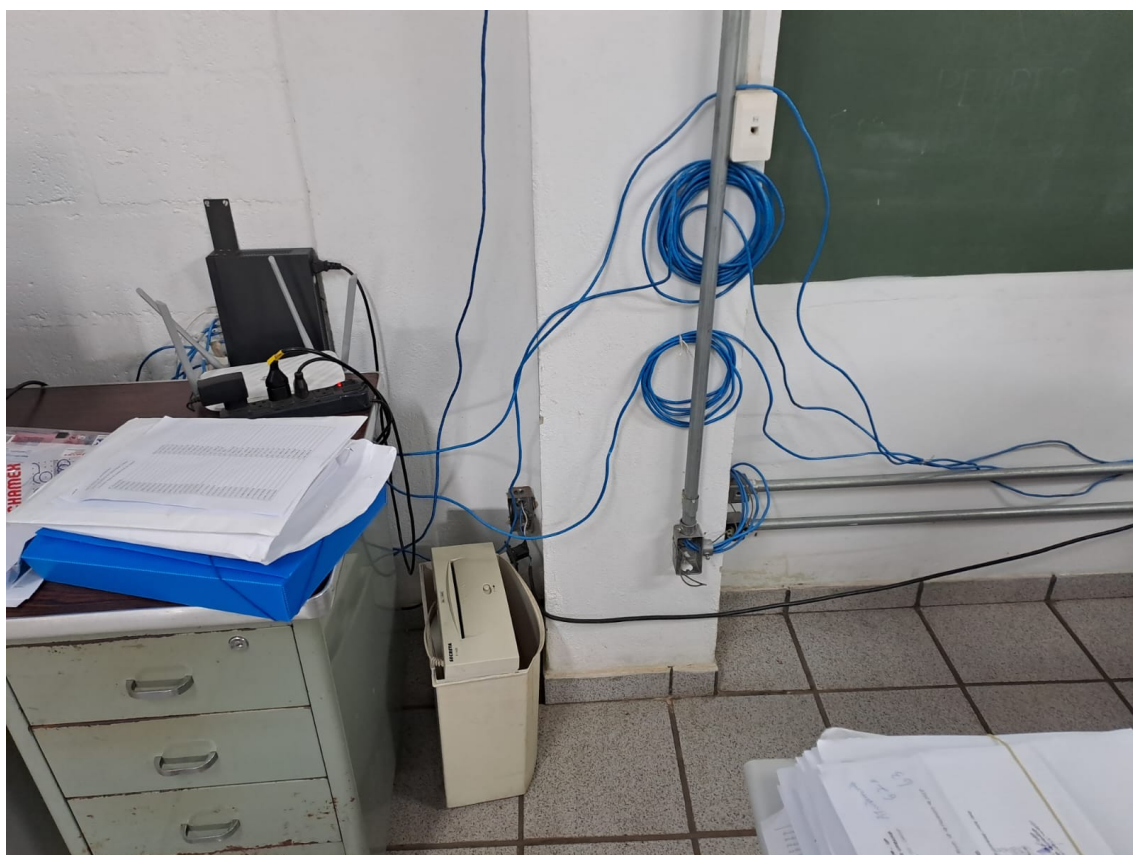
Fiação exposta

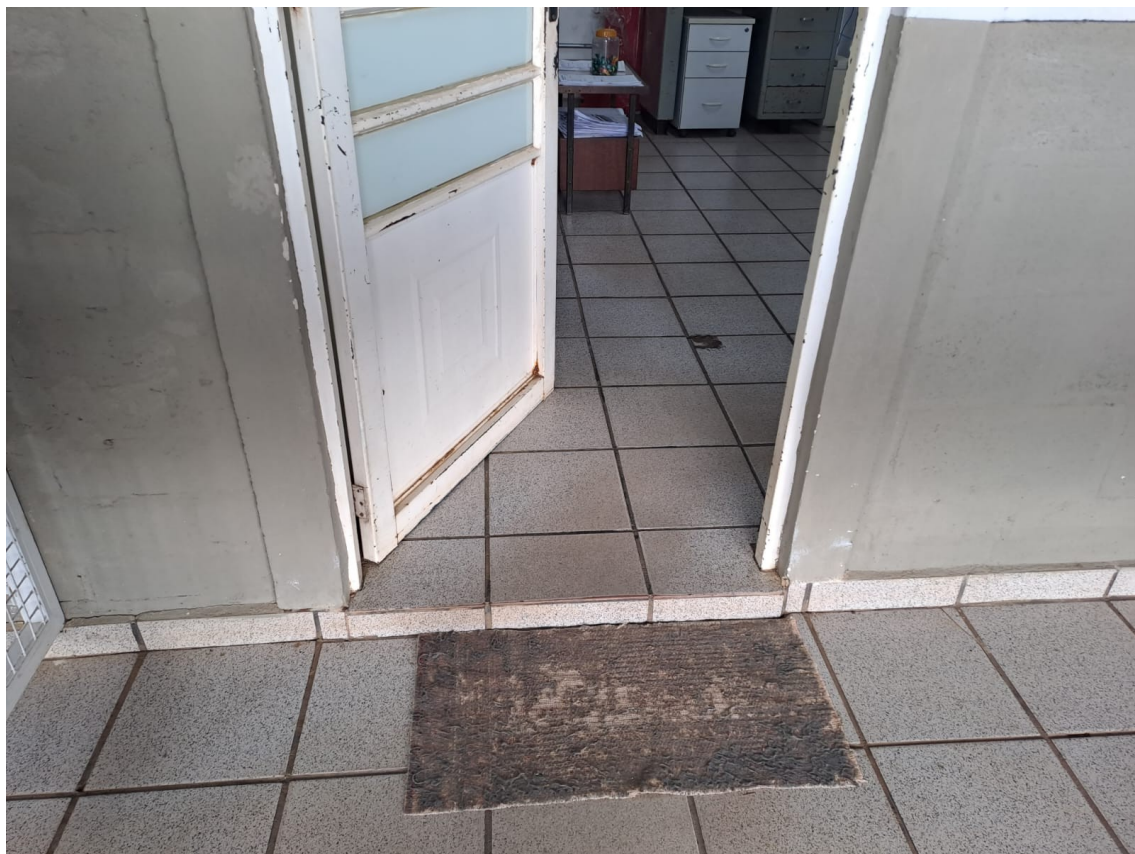
Entrada Sala
administrativo
sem
acessibilidade

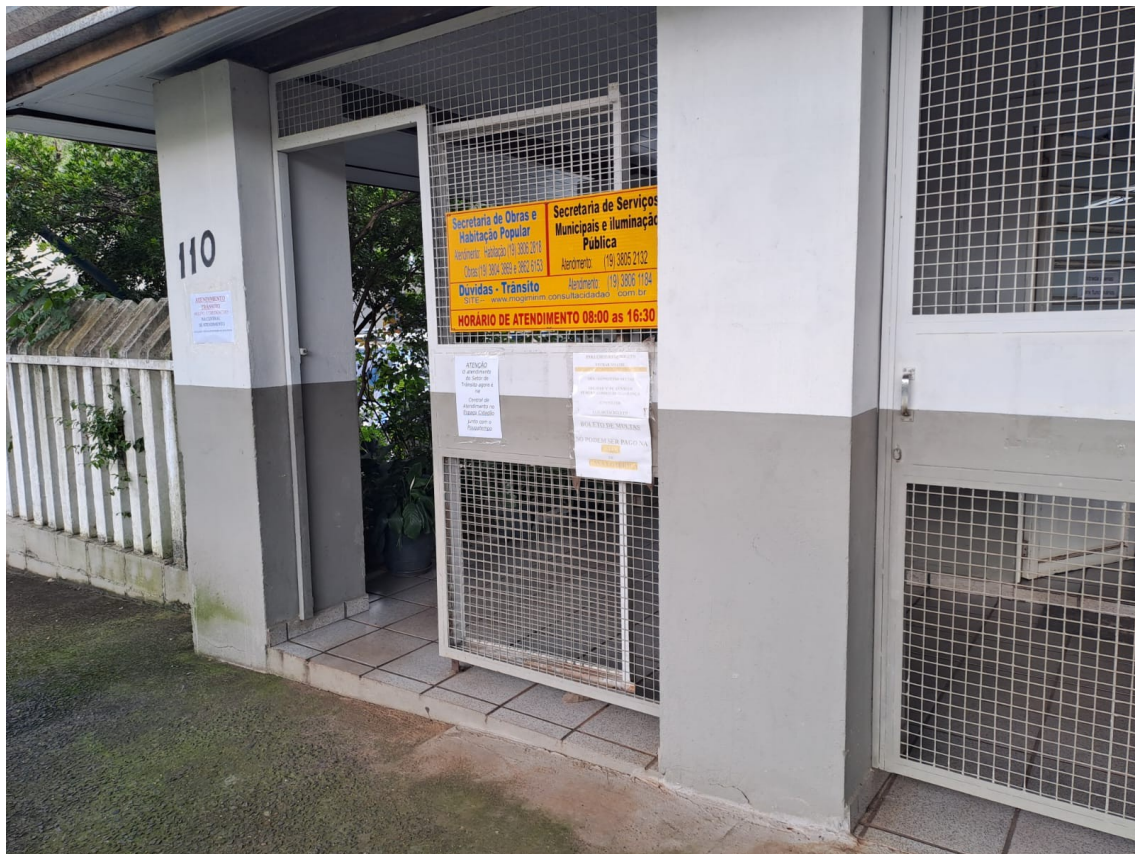
Entrada sem
acessibilidade
