Interessado: Serviço Autônomo de Água e Esgotos de Mogi Mirim
Assunto: Aparente reconstituição inadequada de Galeria de Águas Pluviais inseridas a Avenida Brasil, em função da implantação do Coletor Tronco Santo Antonio, margem esquerda, nas proximidades dos PV's 18 e 19.

De: Gestão de Esgoto – Operacional Esgoto 1
Para: Diretoria de Gestão de Esgotos e Resíduos
A/c: Eng^o Rosandra Bronzatto Ceragioli

1. OBJETIVO

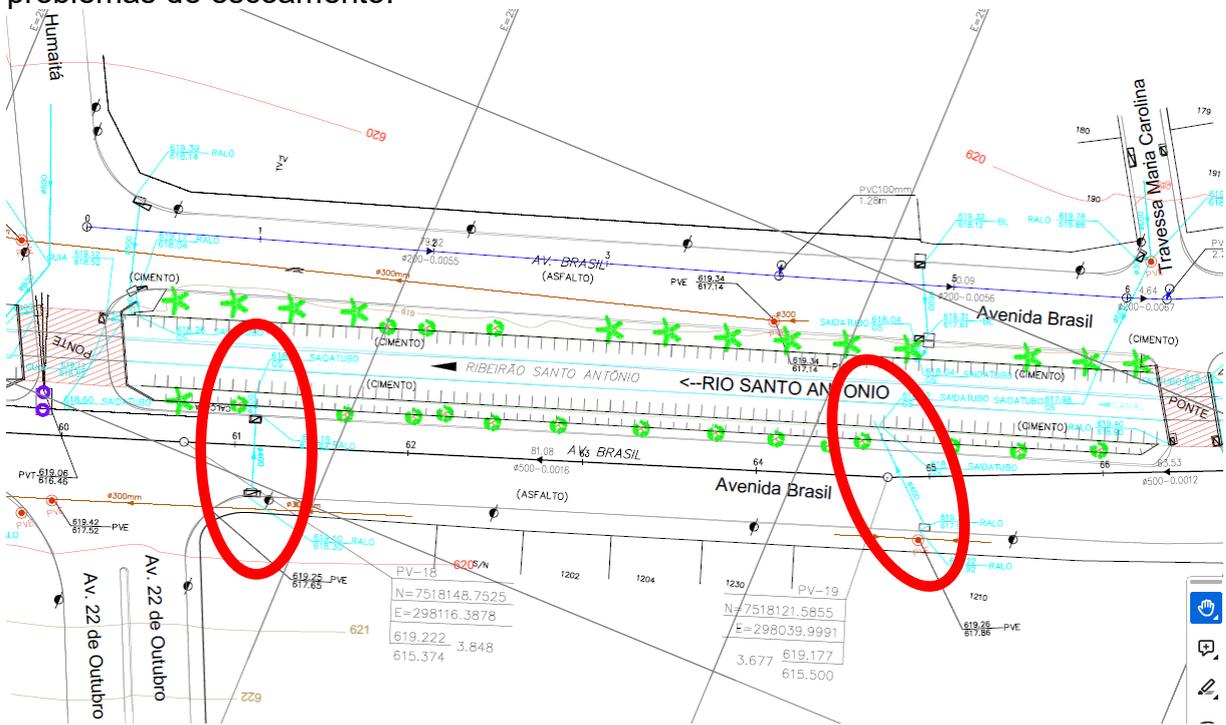
Localização das bocas de lobo e tubulação (elipses vermelhas), onde se identificou problema de escoamento das águas pluviais - “Planta “As Built” do Coletor Tronco Santo Antonio, fornecida pela SESAMM”

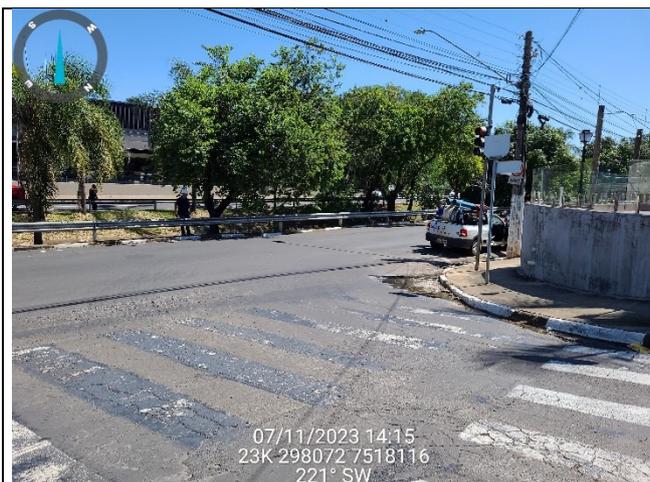
Em função da diferença de diâmetros na emenda, não há concordância entre as geratrizes dos tubos, sendo gerados ressaltos nas emendas que favorecem o acúmulo de detritos na tubulação com conseqüente obstrução da rede (fato ocorrido).

Região da GAP obstruída (proximidades do PV 18)

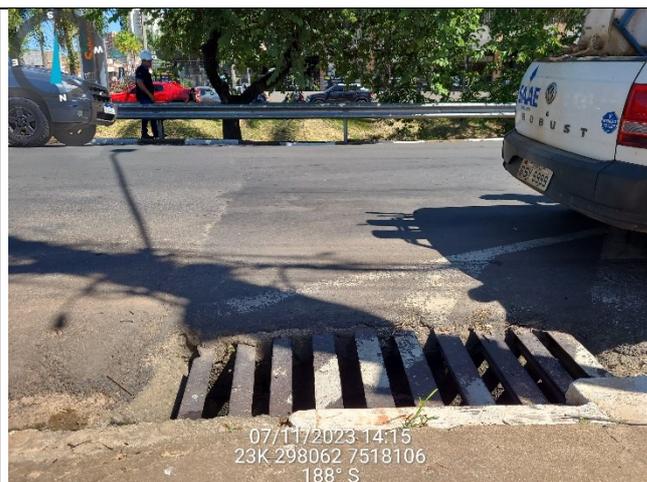
Detalhe do início da GAP entupida

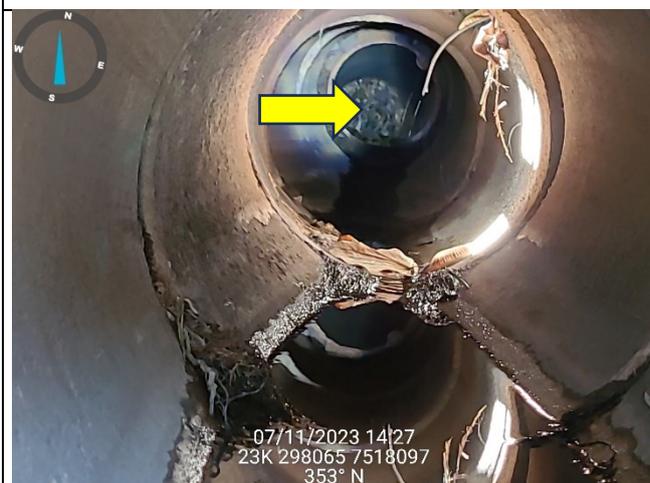
Detalhe da obstrução da GAP (seta amarela)

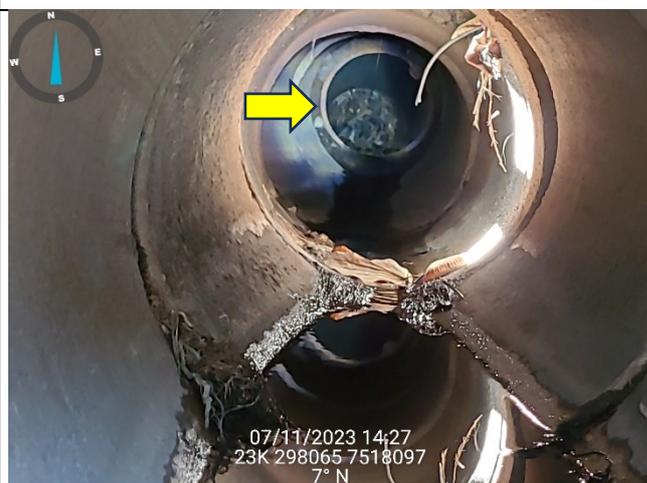
Detalhe da emenda do tubo em PVC Ocre, não havendo concordância entre as geratrizes dos tubos em concreto ocre (seta amarela)

Deste modo, com base em inspeção, há indícios de que quando da implantação do Coletor Tronco Santo Antonio, margem esquerda, a GAP existente pode ter sido quebrada durante a escavação, e a metodologia de reconstituição aparentemente não foi adequada.

Se recomenda que a Concessionária SESAMM seja consultada quanto a problemática verificada, pois se tratou da empresa responsável pela implantação do Coletor Tronco Santo Antonio.

Para diagnóstico preciso, se faz necessário abertura da GAP, com consequente avaliação por engenheiro da modalidade civil.

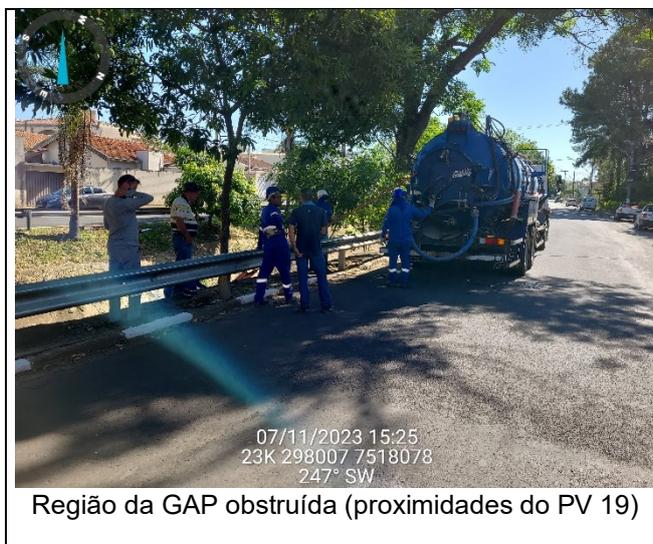
Em continuidade a inspeção, se realizou a inspeção da GAP nas proximidades do PV 19, sendo constatadas as mesmas características da GAP na região do PV 18, porém, com o agravante que a rede nas proximidades da emenda da tubulação colapsou, tendo como consequência o afundamento parcial do tubo, deslocamento da tubulação no ponto de desague da GAP e afundamento no talude nas proximidades do desague da GAP.

Região da GAP obstruída (proximidades do PV 19)

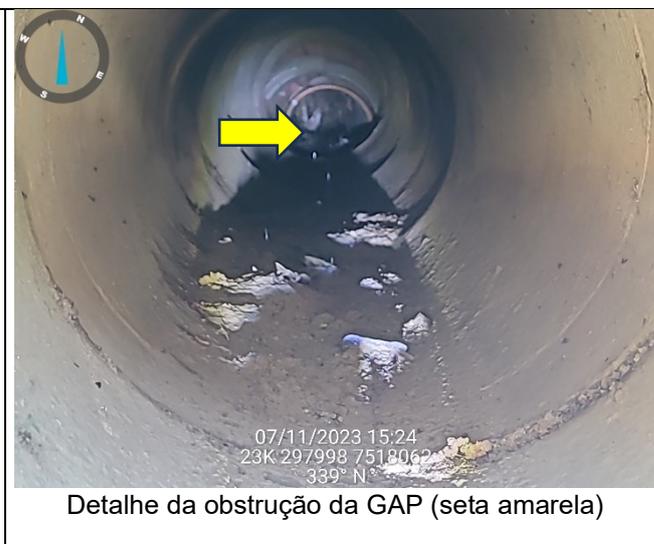
Detalhe da obstrução da GAP (seta amarela)

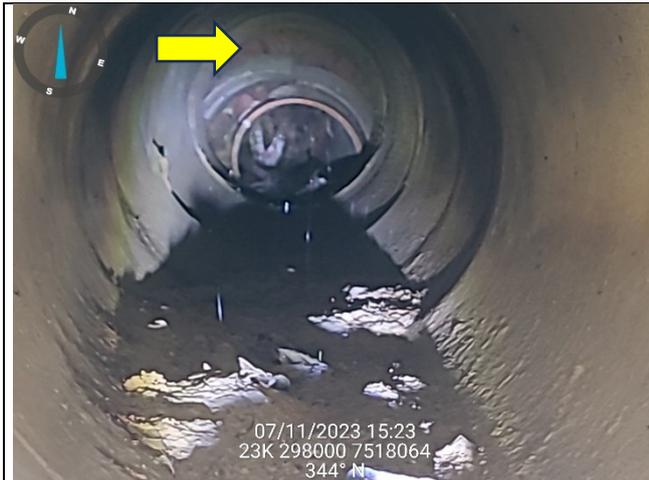
Colapso da rede na região da emenda (seta amarela)

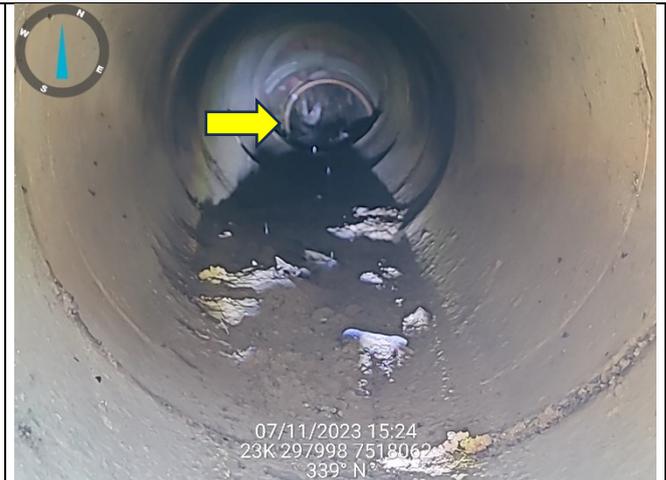
Detalhe da emenda do tubo em PVC Ocre, não havendo concordância entre as geratrizes dos tubos em concreto ocre (seta amarela)

Deste modo, conforme demonstrado neste documento, salvo melhor juízo, há indícios de que quando da implantação do Coletor Tronco Santo Antonio, margem esquerda, as GAP's existentes podem ter sido quebradas durante a escavação, e a metodologia de reconstituição aparentemente não foi adequada. Como consequência, as GAP's podem ser obstruídas, podendo gerar inundação parcial e temporária da Avenida Brasil, com consequentes riscos aos imóveis próximos, bem como aos veículos que por ali podem trafegar durante as chuvas.

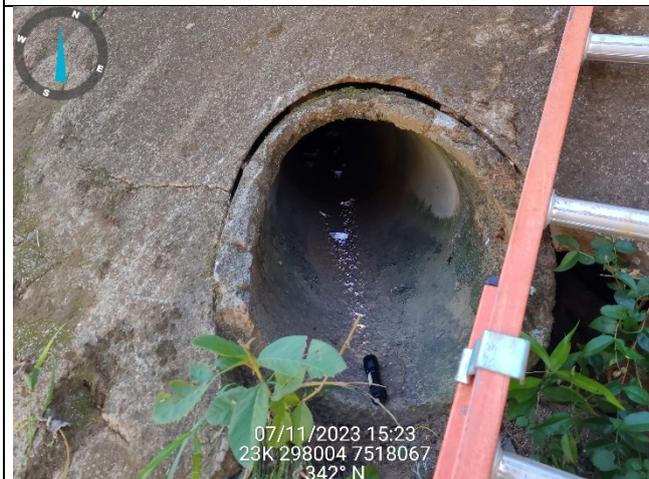
Deslocamento da tubulação no ponto de desague da GAP

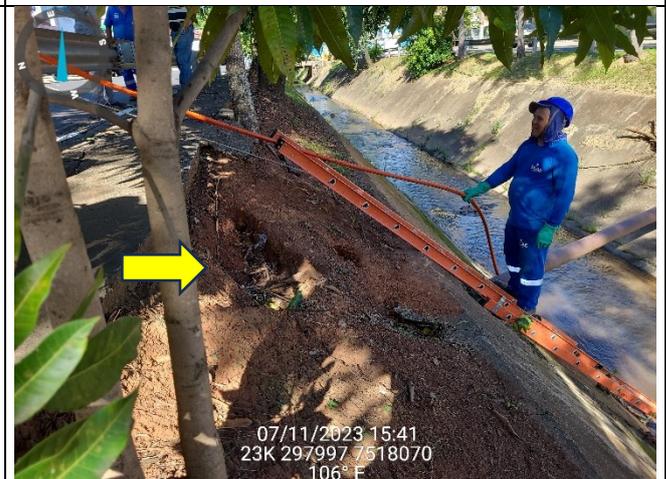
Afundamento no talude nas proximidades do desague da GAP (seta amarela)
