## **RELATÓRIO DE VISTORIA**

| <b>Assunto:</b> | “Realização das obras de implantação do SES de Mogi Mirim – 3ª etapa” - Solicitação de autorização para a partir de 16/02/2022 ser iniciada a cobrança do volume ofertado, sendo considerado o valor da TI prevista para a 3ª etapa |

- a) Coletor Tronco Santo Antônio – Bacia SB-06;
- b) Coletor Tronco Mogi Mirim - PV 25 ao PV 46;
- c) 3º Módulo da Estação de Tratamento de Esgotos (pré-tratamento, reator biológico e decantador) e obras acessórias.

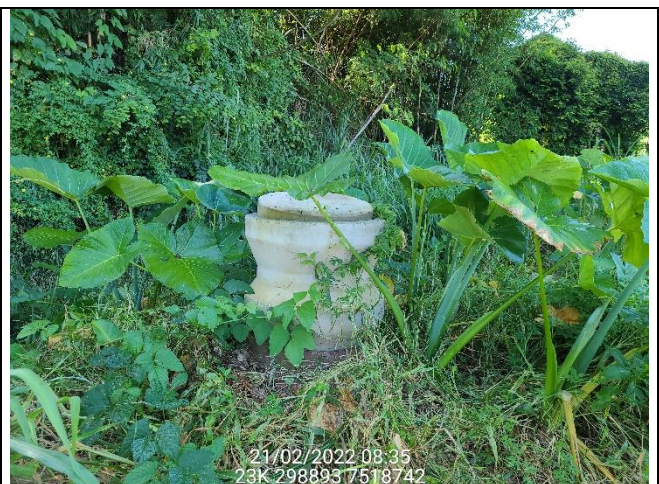
- a. PV 02 e 03 – Tampão não encaixa na bolsa;

Não há o encaixe perfeito do tampão junto a bolsa

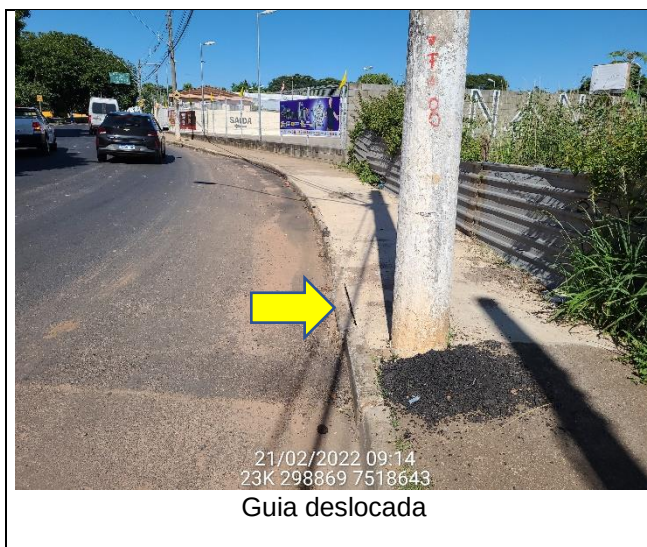
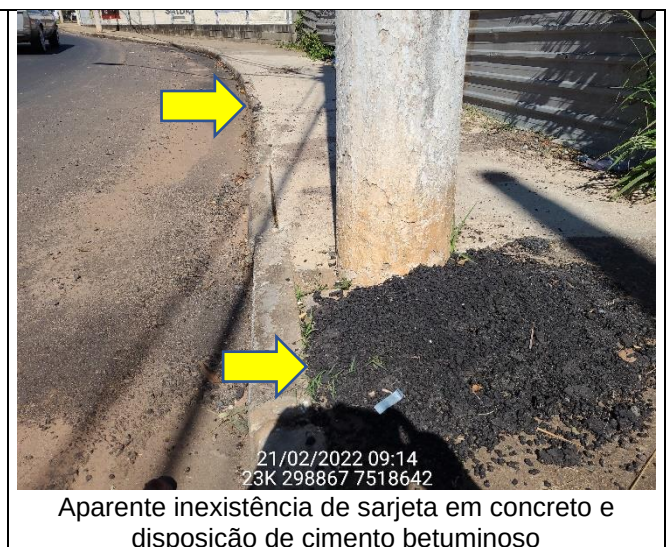
c. Região do PV 5.1 – Guia deslocada, aparente inexistência de reconstituição da sarjeta em concreto e disposição ambientalmente inadequada de Cimento Betuminoso;

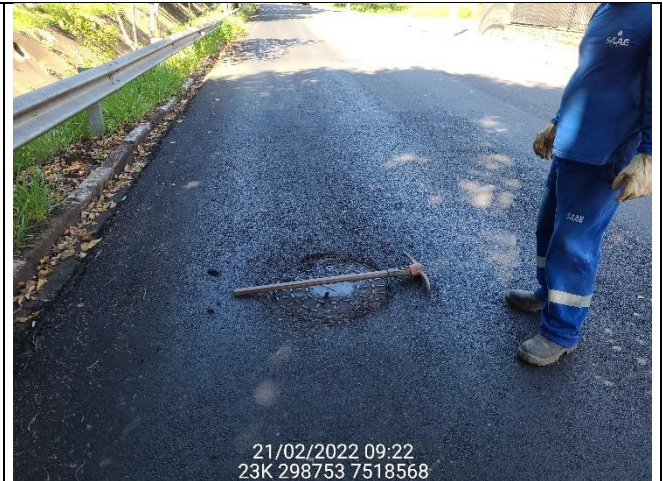
PV 08 - desnivelado

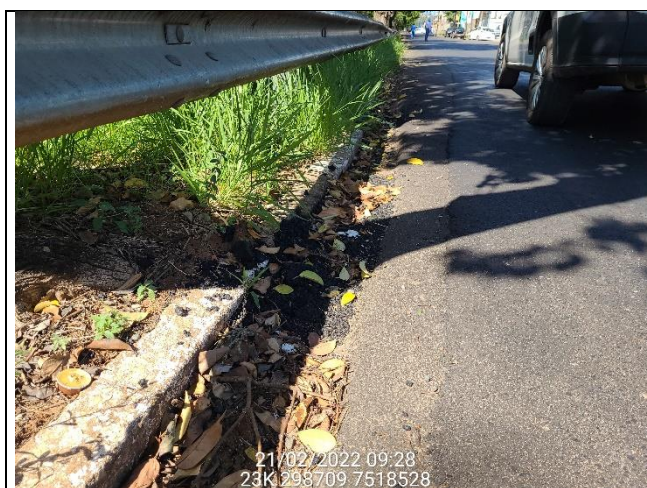
Deposição de cimento betuminoso

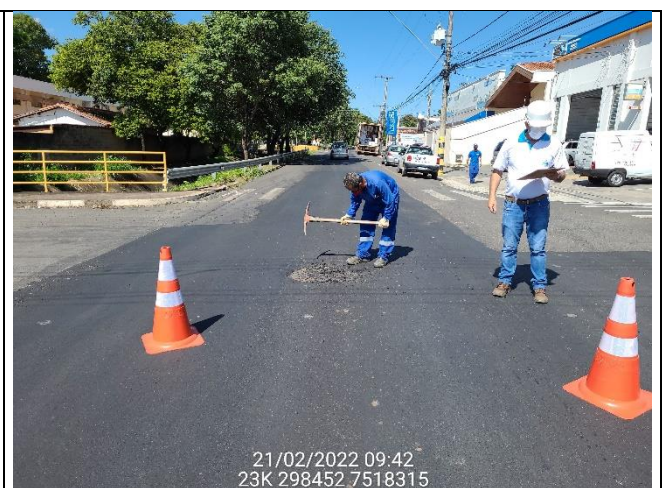
PV 13 desnivelado

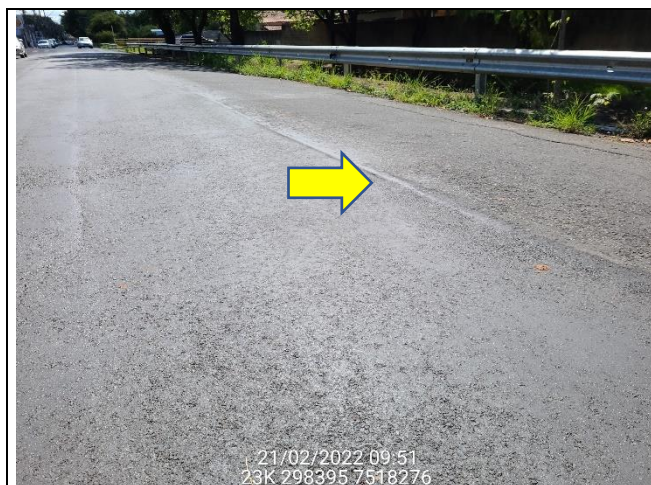
Recalque próximo ao numeral 706 da Av. Brasil

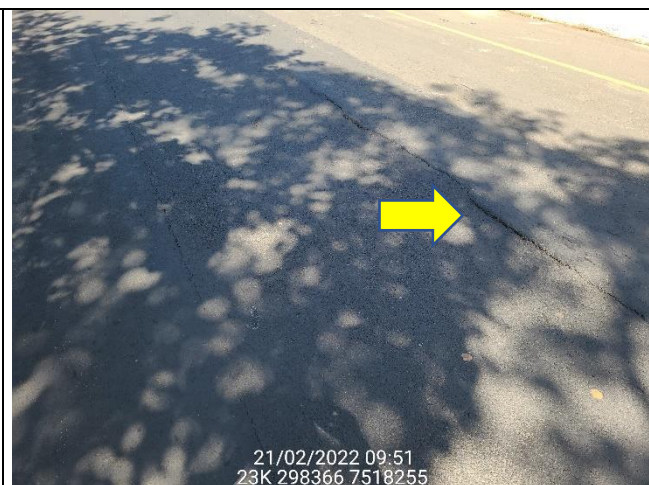
Fissura próximo ao numeral 760 da Av. Brasil

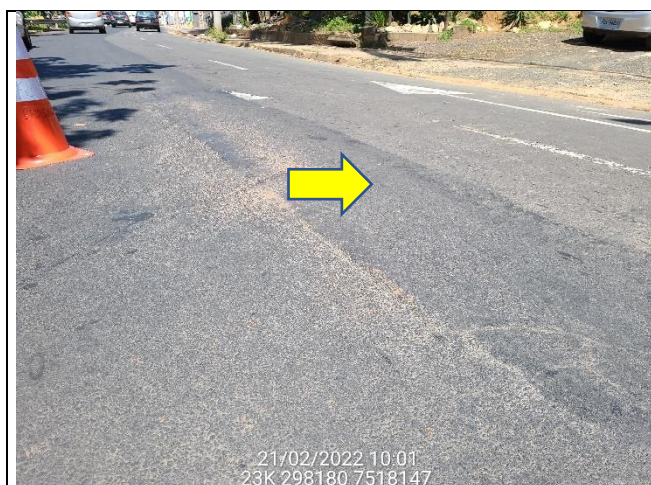
Recalque próximo ao numeral 980 da Av. Brasil

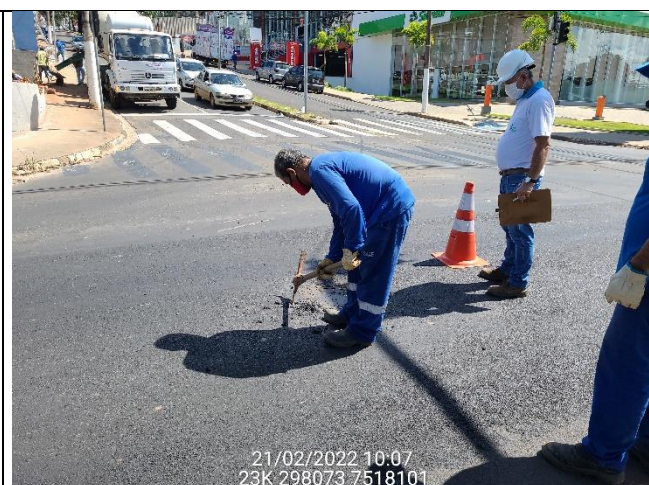
PV 18 desnivelado

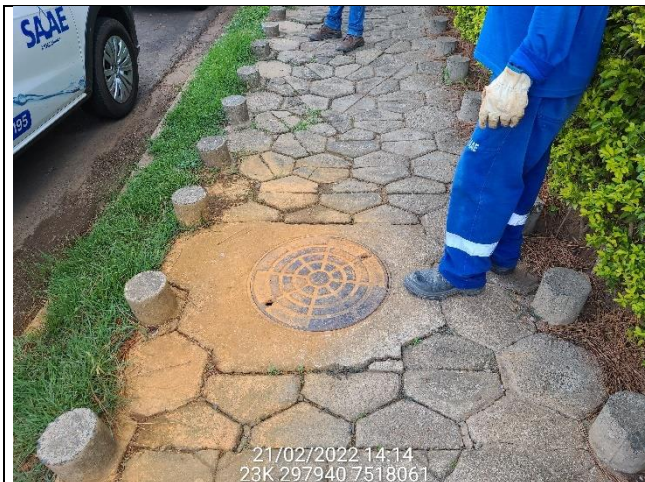
- h. Região do PV 20 – A rede proveniente do empreendimento Arara Azul foi seccionada e não interligada ao Coletor Tronco e guia deteriorada e solta nesta região;

Poço de visita com sinal de transbordamento, devendo ser interligado ao Coletor tronco

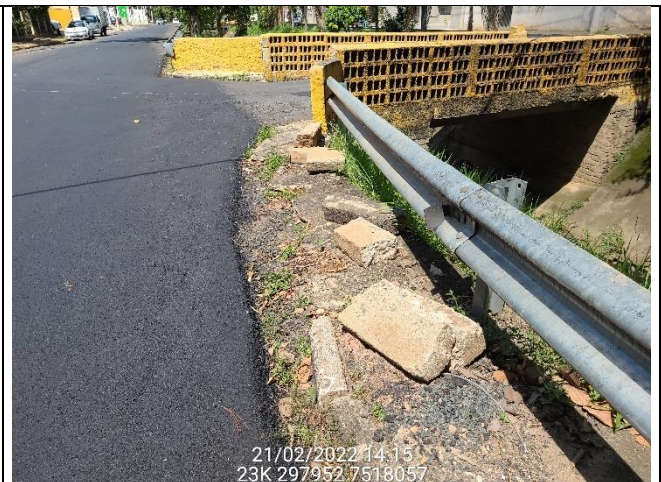
Guia deteriorada e solta

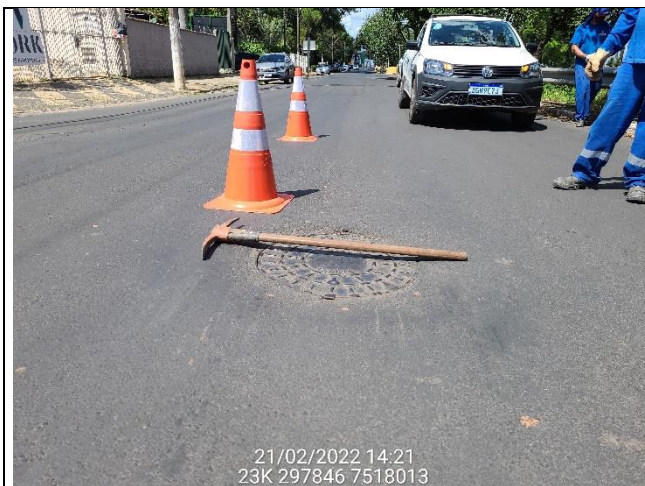
Pv desnivelado

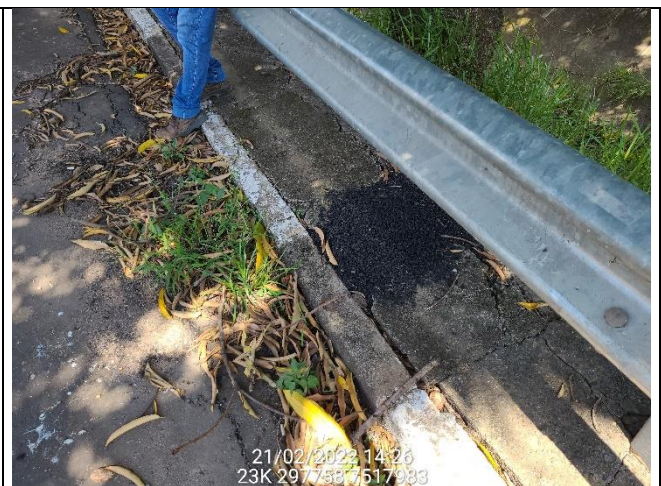
Disposição inadequada de cimento betuminoso

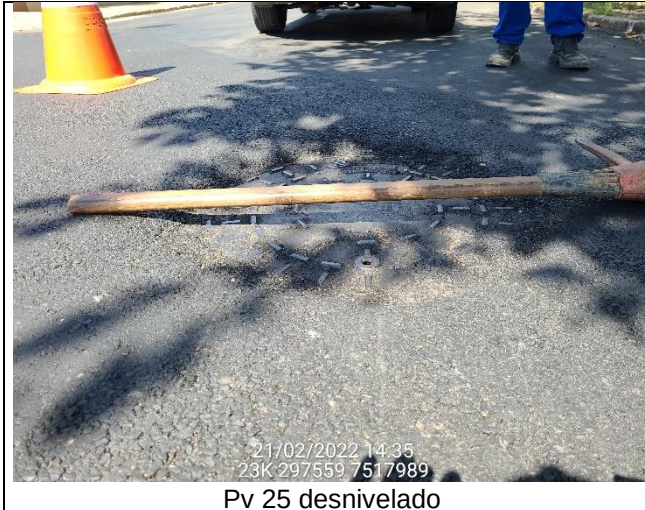
Pv 25 desnivelado

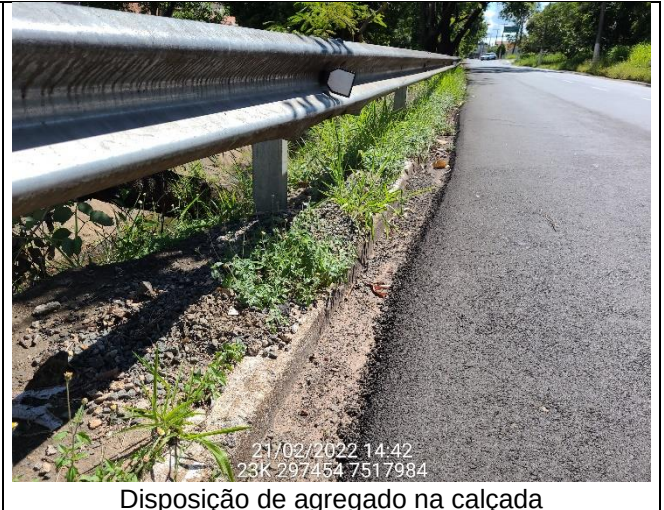
Disposição de agregado na calçada

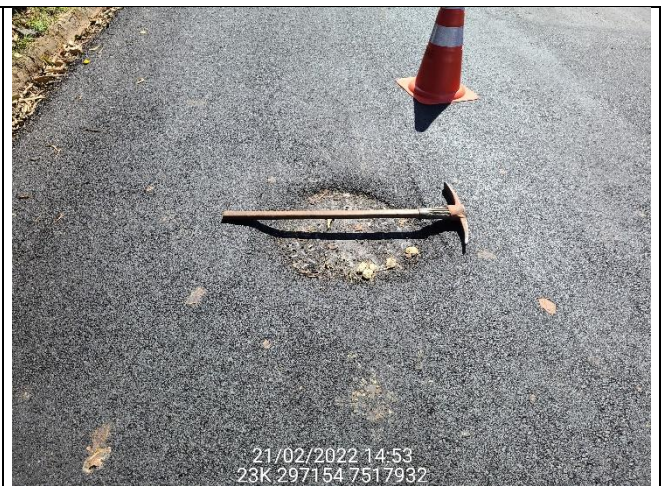
PV 30 desnivelado

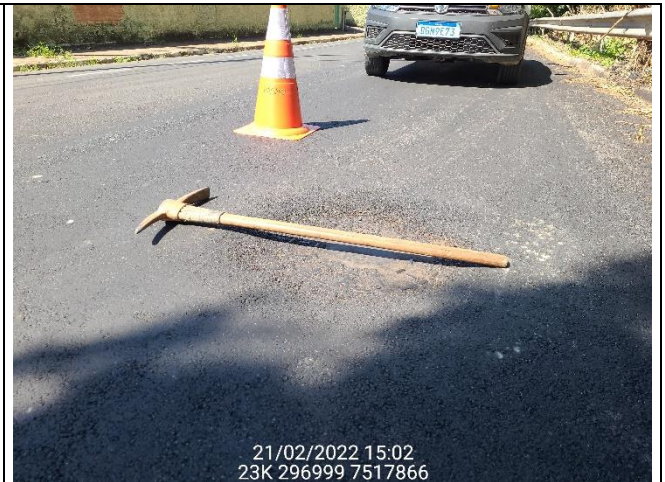
PV 35 desnivelado

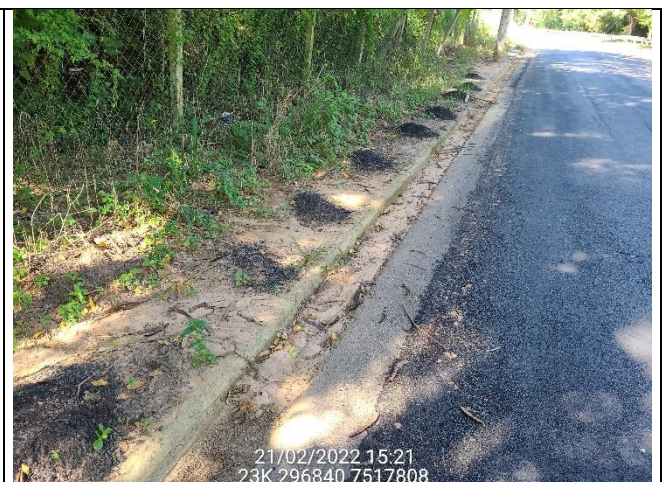
Disposição inadequada de cimento betuminoso

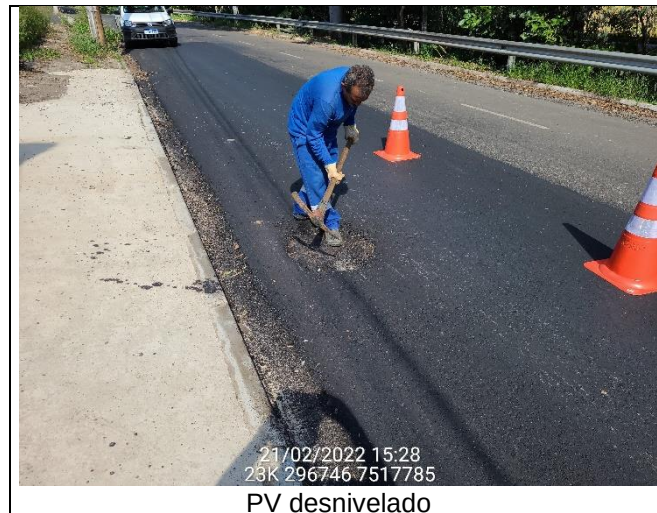
n. PV 38A desnivelado, inexistência de sarjeta em concreto e entulho na calçada;

PV desnivelado

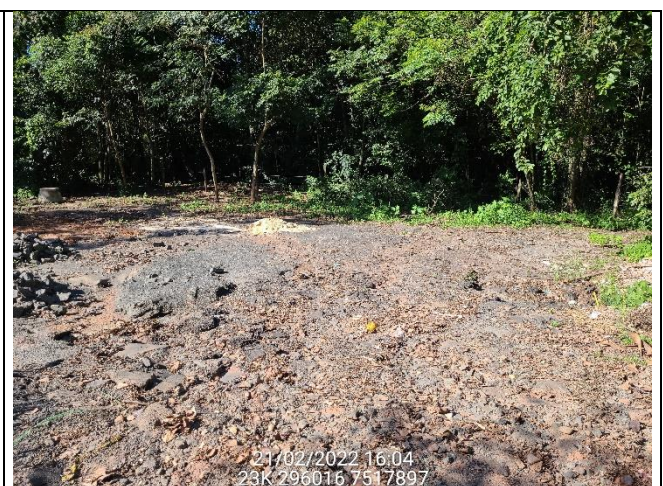
Não implantação do PV 71

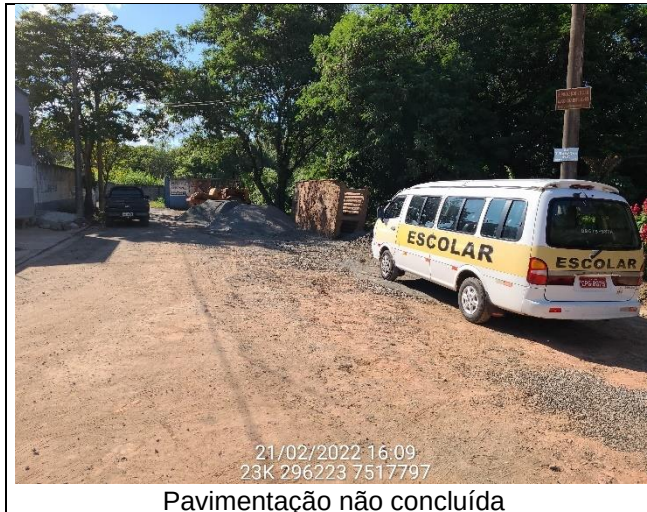
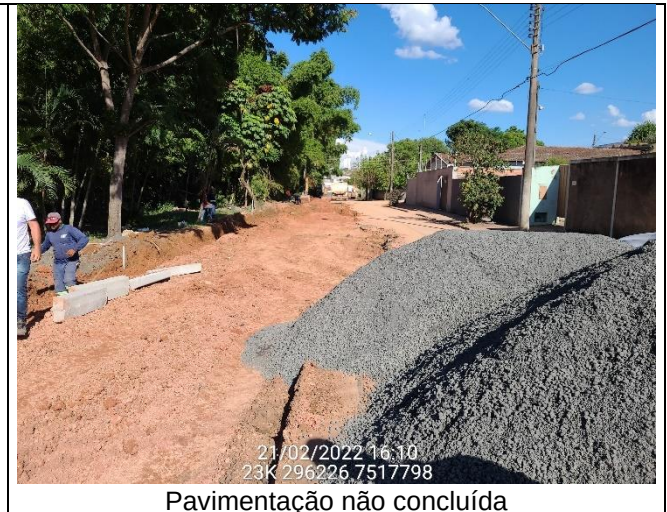
- p. Não foram concluídas as guias e pavimentação da Rua Delphina Mantovani Vômero (PV 66 ao PV 70);

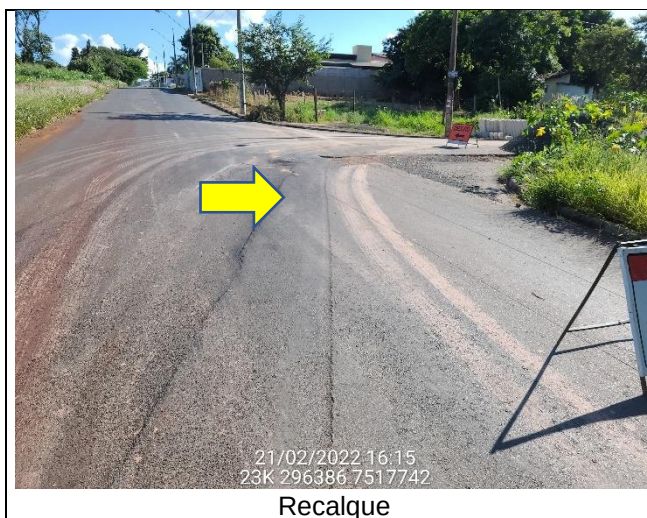
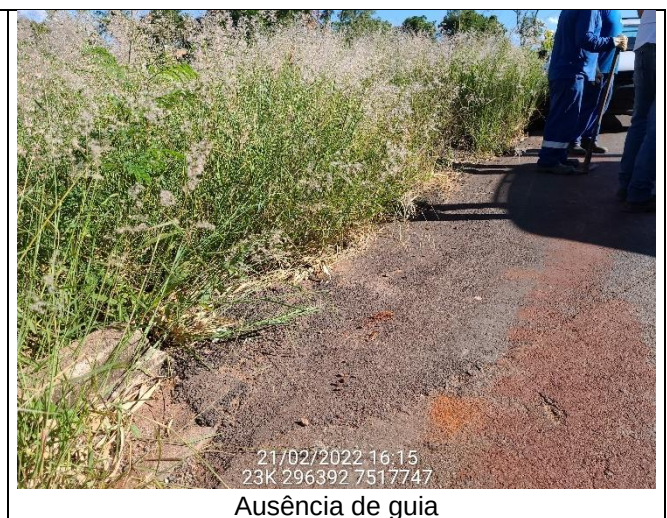
- q. Região entre o PV 65 e 66 apresenta asfalto recalcado, ausência de guia e resto de agregado disposto em passeio público;

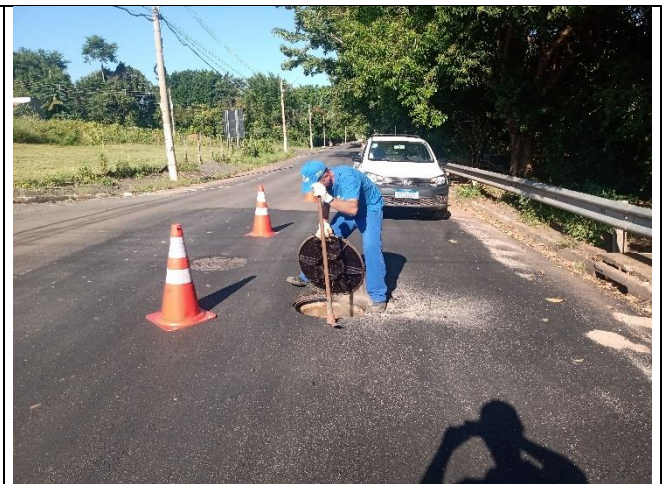
Desnível do PV 60

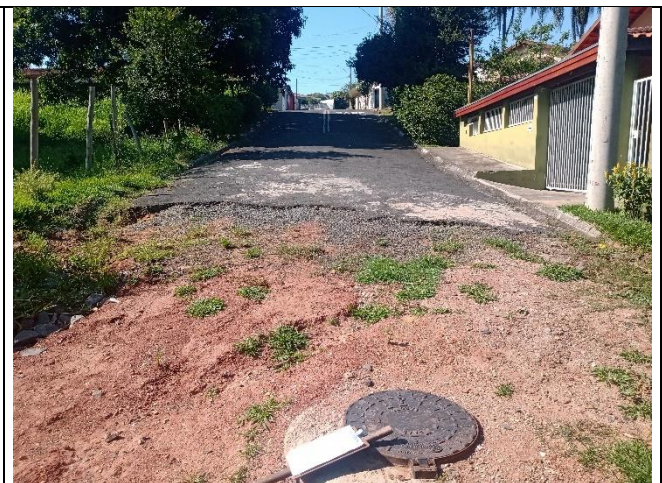
Necessidade de restituição do asfalto da via

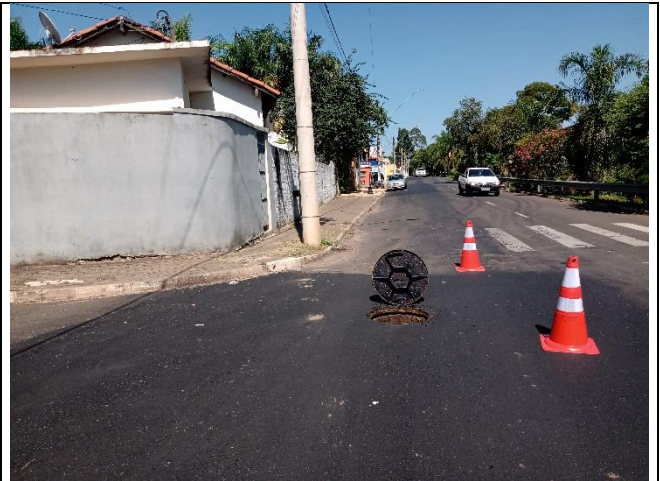
PV 46 - problema na borda (soltando)

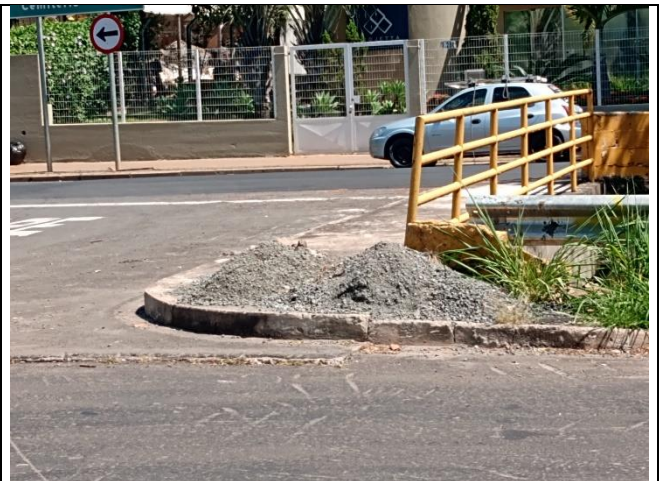
Disposição inadequada de agregado

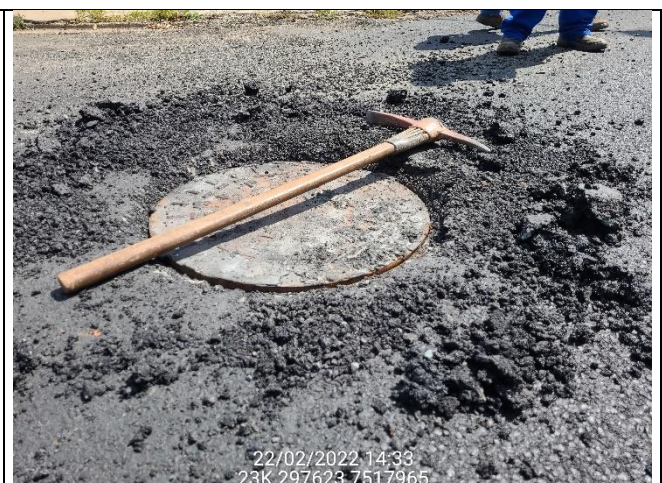
PV 47 desnivelado

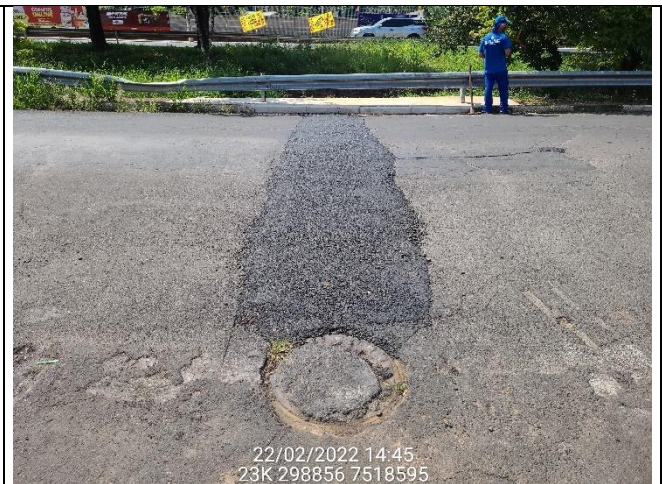
Pavimento ainda em binder

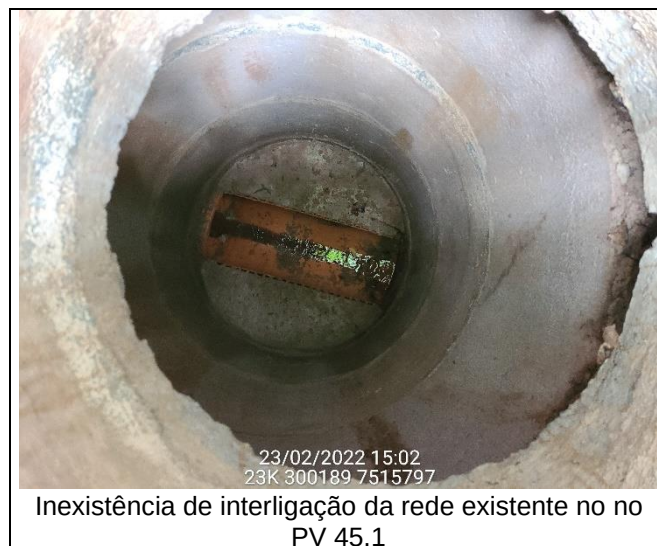
- a. Não foi implantado o PV 46 e não foi interligada a rede existente ao PV 45.1;

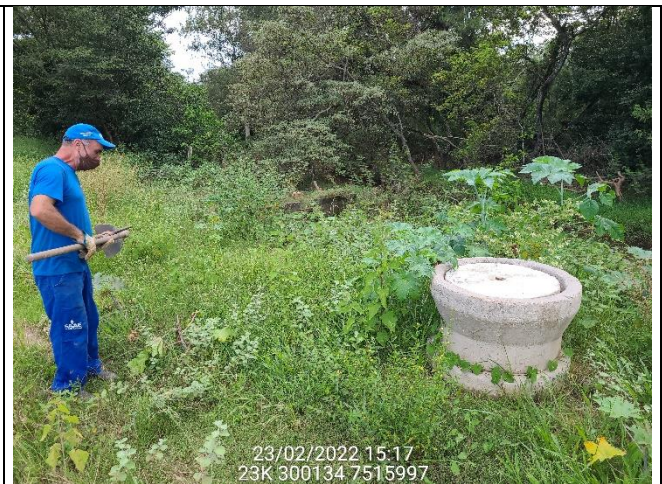
Pv inserido em cota de inundação

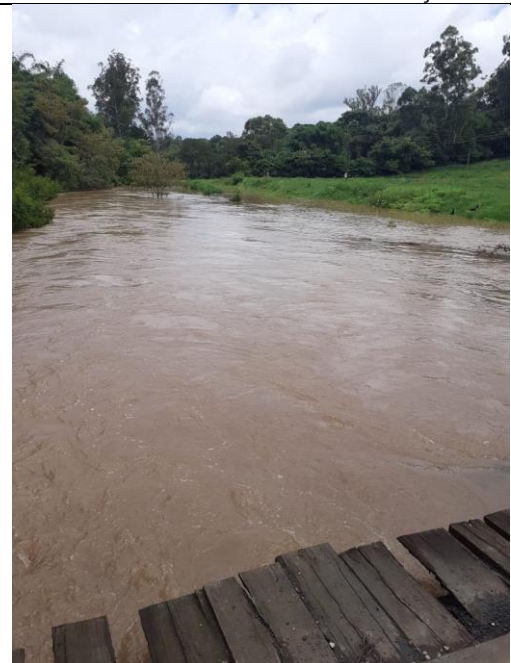
Inundação ocorrida nesta região (foto fornecida pelo proprietário do imóvel)

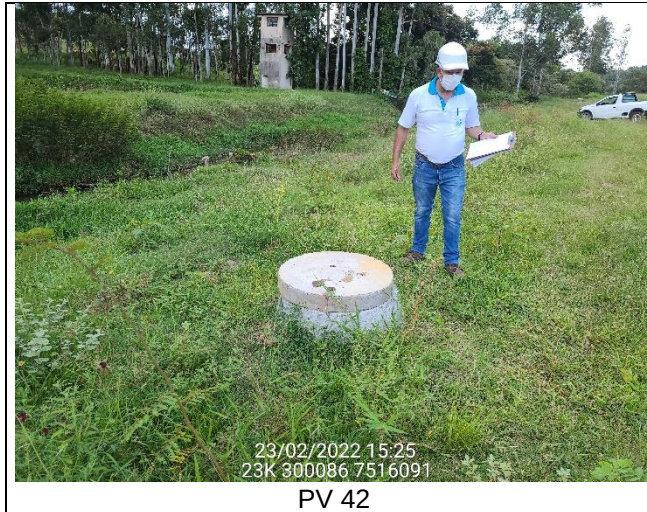
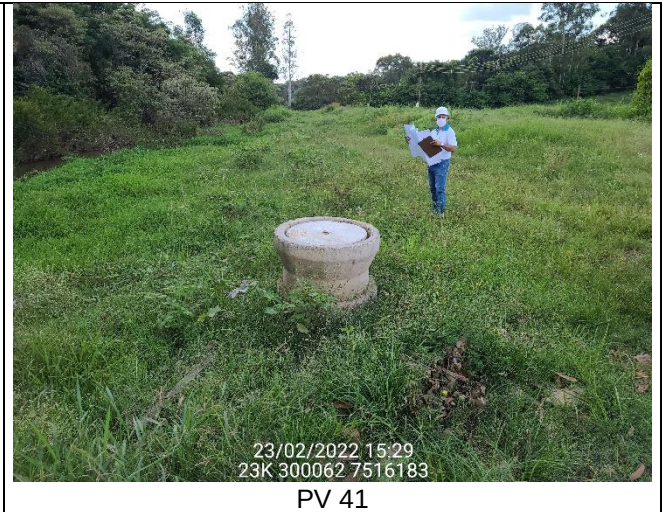
- d. PV 42 e 41 inserido na cota de inundação do Rio Mogi Mirim, sendo recomendada elevação;

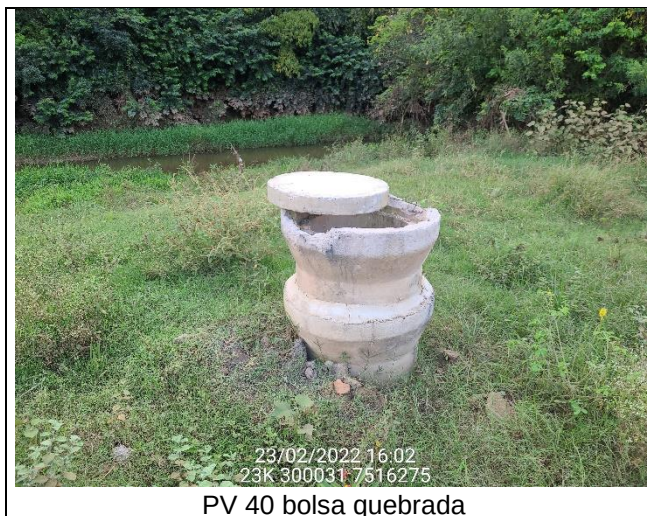
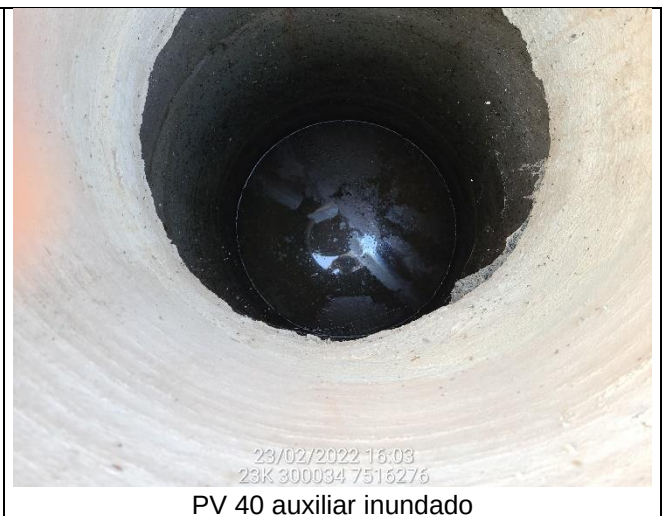
- e. PV 40 está com a bolsa quebrada e PV 40 auxiliar está inundado com esgoto (caso o afogamento seja em função do não funcionamento do coletor, poderá ser desconsiderada a não conformidade);

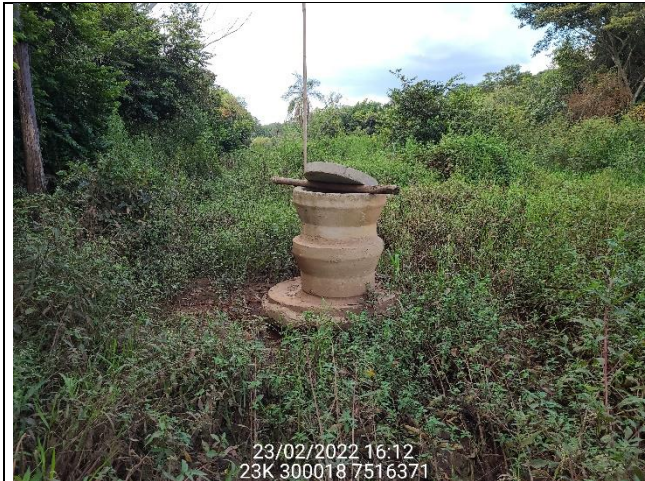
PV 39 sem condições de verificar o fechamento

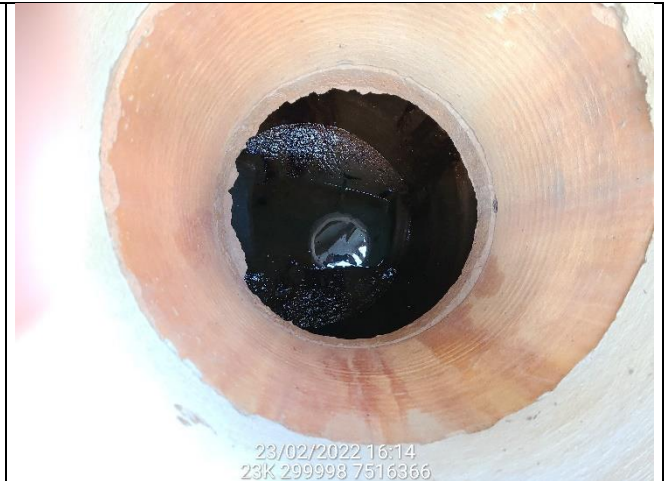
- f. No PV 39 não foi possível verificar as condições de fechamento do mesmo e foi detectado ruído de queda d'água no interior da rede, sendo caracterizado indício de infiltração excessiva de água no coletor;

Interior do PV 39 – apresenta infiltração excessiva

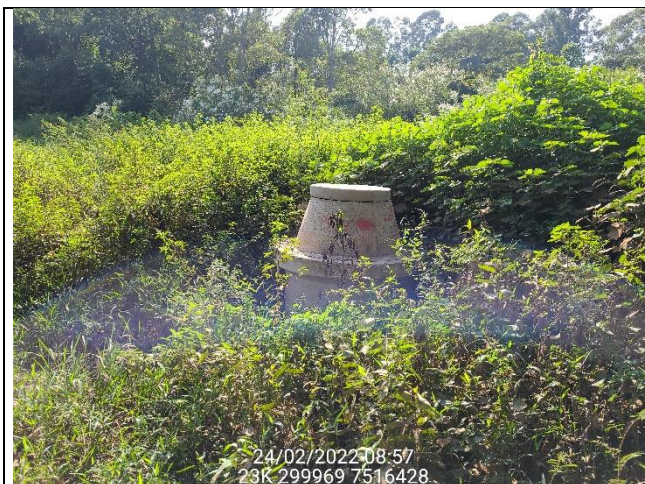
- g. PV 38 apresenta meia seção do tubo cheia d'água, infiltração e foi detectado ruído de queda d'água no interior da rede, sendo caracterizado indício de infiltração excessiva de água no coletor;

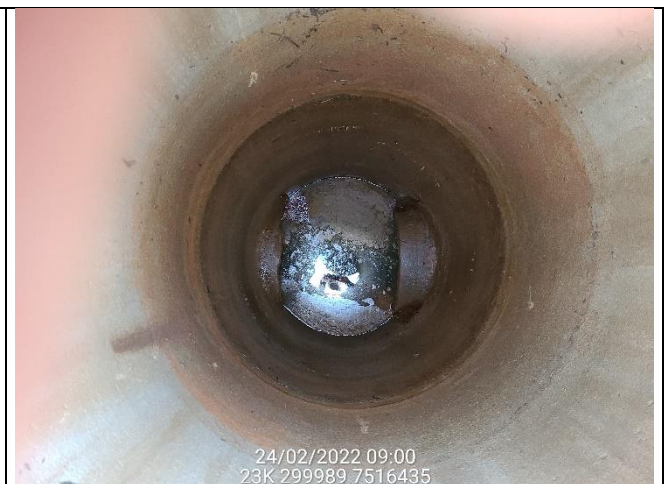
Interior do PV 38

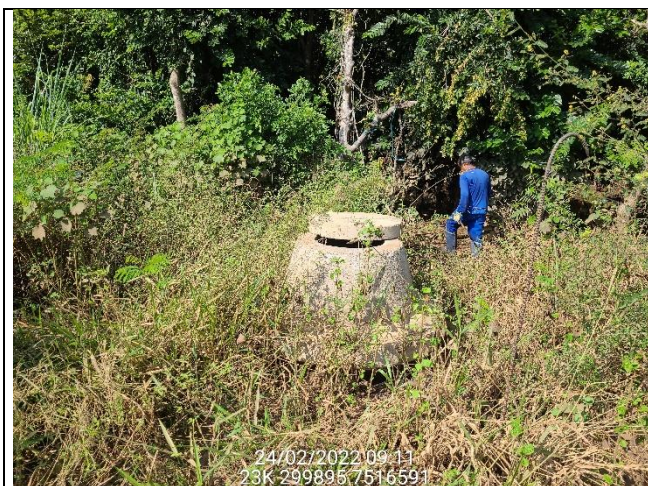
PV 36 em possível cota de inundação

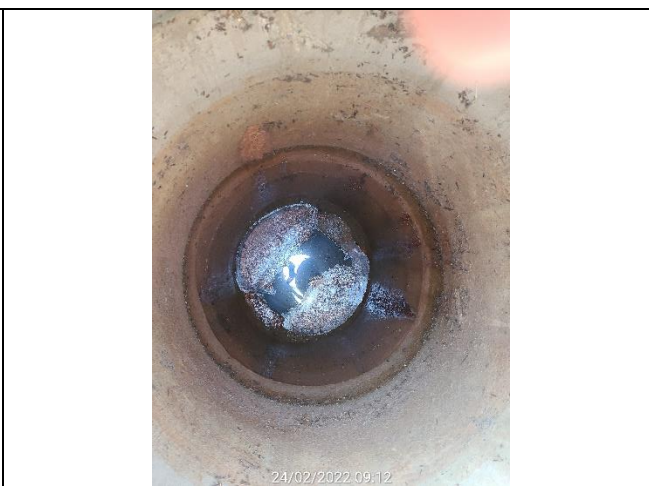
- i. Pv 36 inserido em possível cota de inundação e interior totalmente inundado, não sendo possível inspecionar o mesmo e atestar a boa condição construtiva, sendo recomendado elevação;

Interior do PV 36 – Totalmente inundado

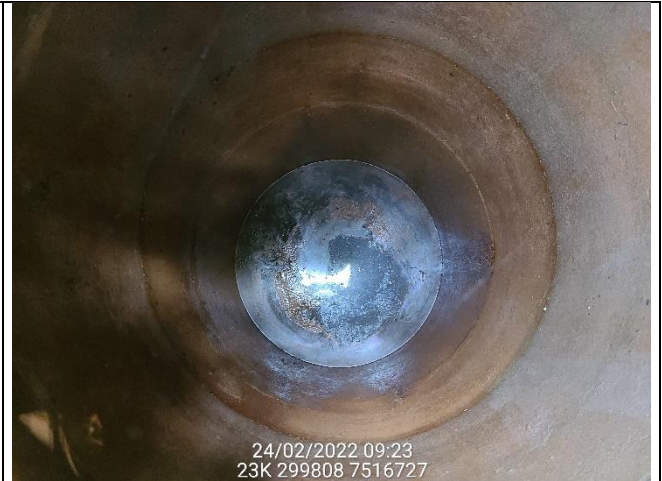
- j. PV 34.1 inserido em cota de inundação e interior inundado, sendo recomendada elevação. A partir deste PV não há condições de atestar a integridade dos PV's subsequentes, pois se encontram cheios de água (interior inundado);

Interior do PV 34.1 – Totalmente inundado

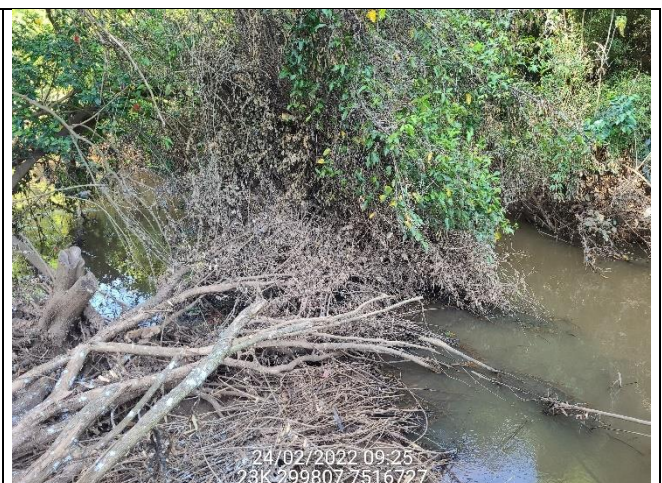
Árvore sobre o leito do Rio

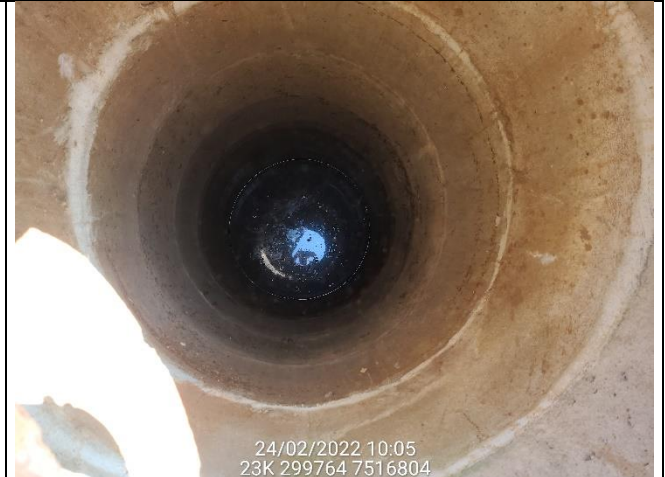
Interior do PV 34 – Totalmente inundado

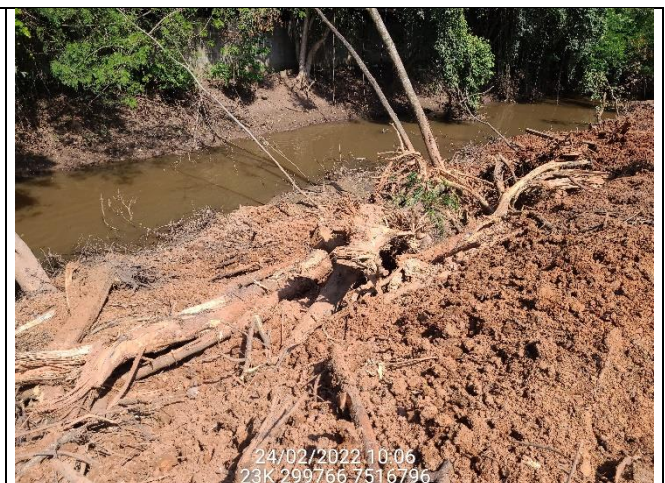
PV 34 - árvores caídas

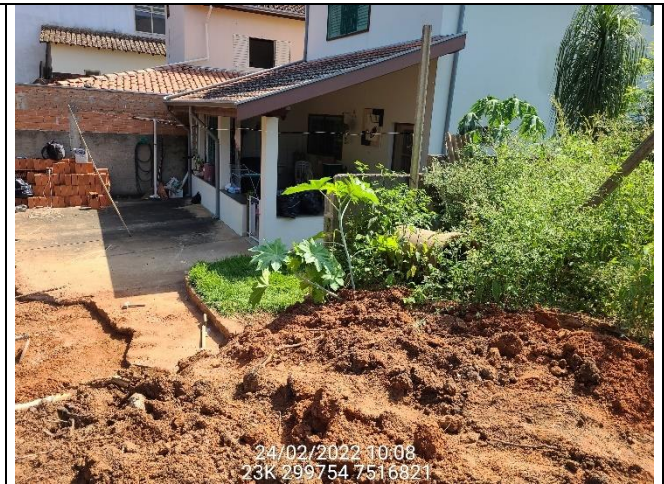
PV 34 – muro de fechamento não concluído

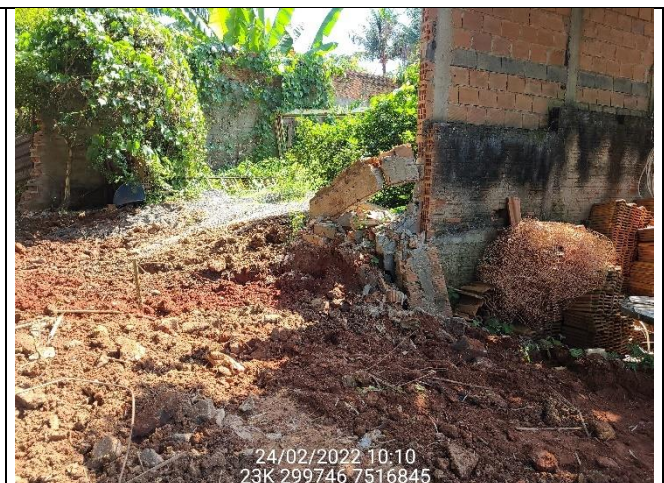
PV 34 – muro não restituído

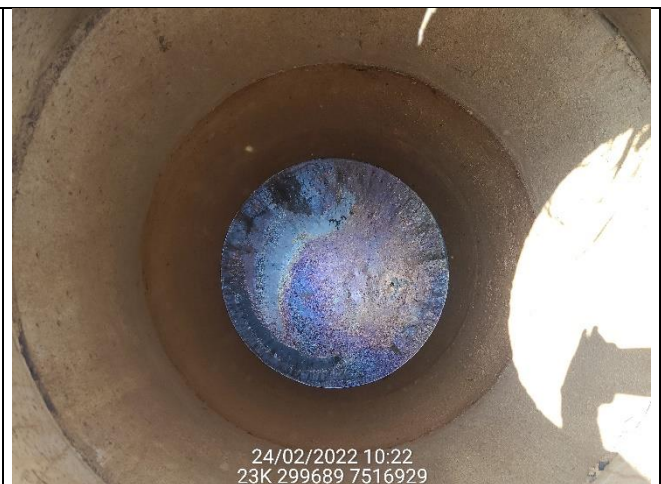
PV 32 – inundado

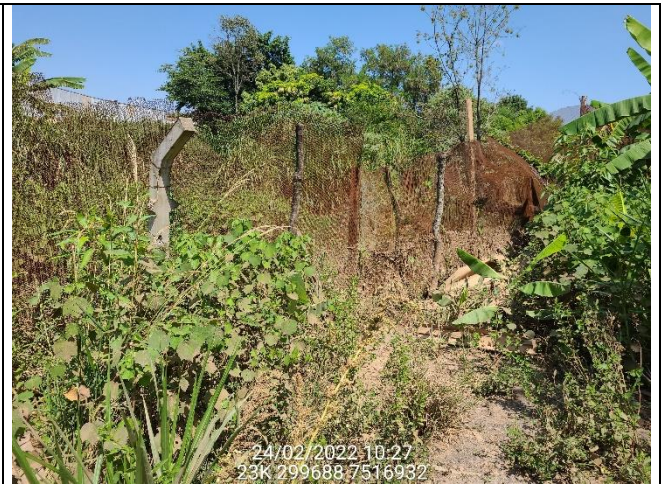
PV 31 – necessita restituição do alambrado

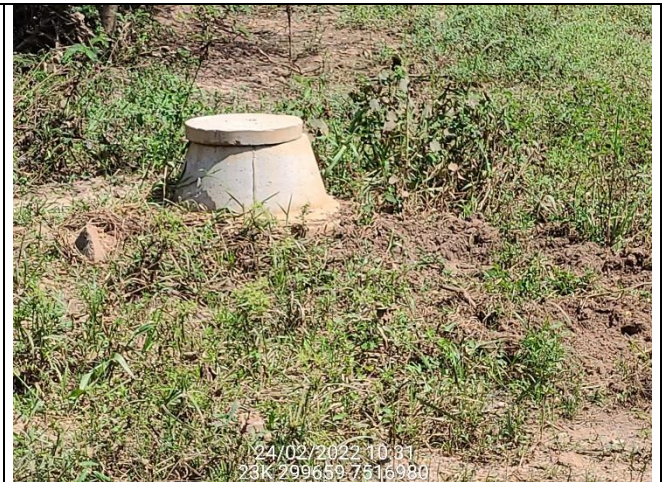
- s. PV's 30, 29, 28 e 27 se encontram em possível cota de inundação, sendo recomendada a elevação a 1 metro em relação ao nível do solo;

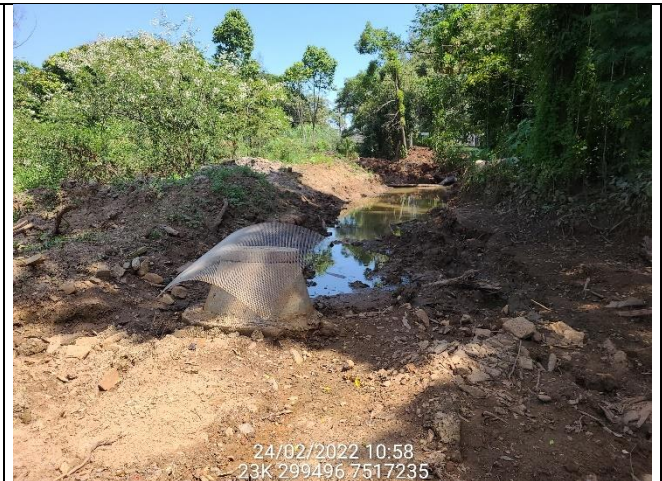
PV 26 – necessita restituição do terreno

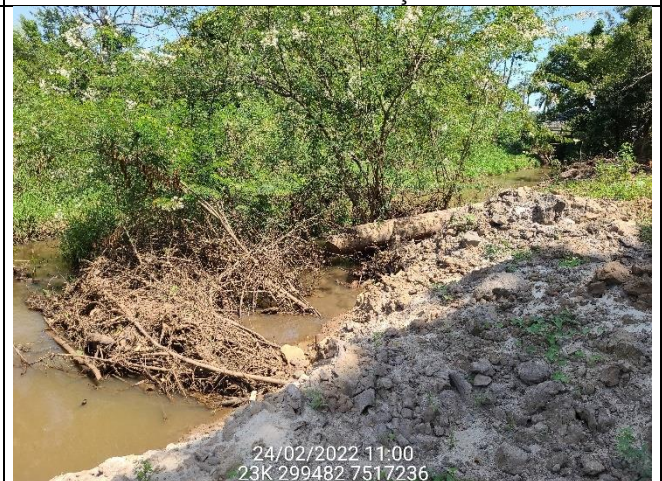
PV 26 - árvore sobre o Rio

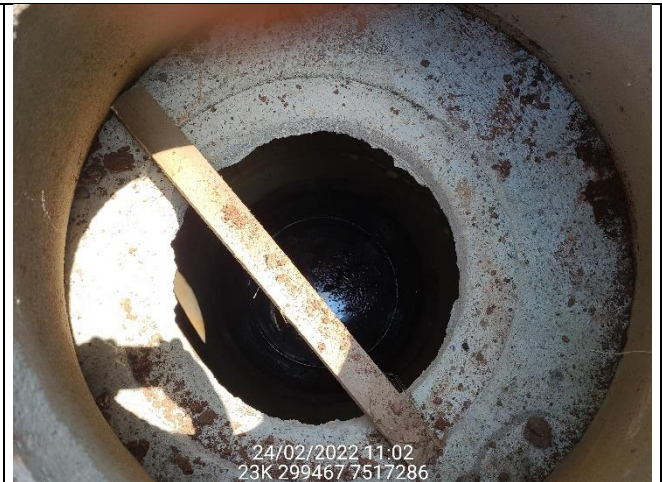
PV 25.1 – inundado

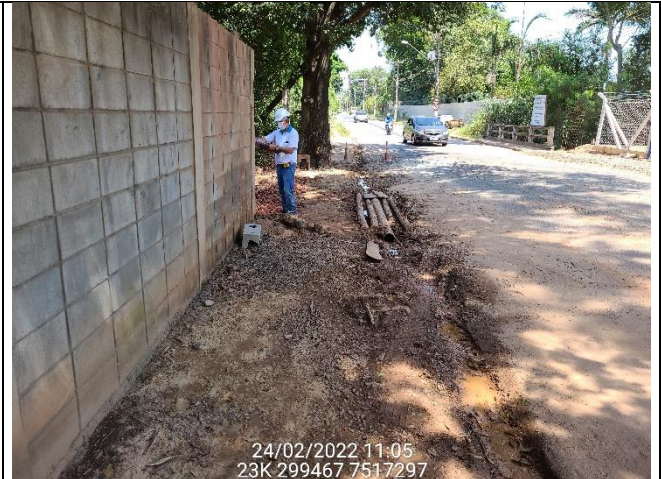
PV 25 – inexistência de passeio

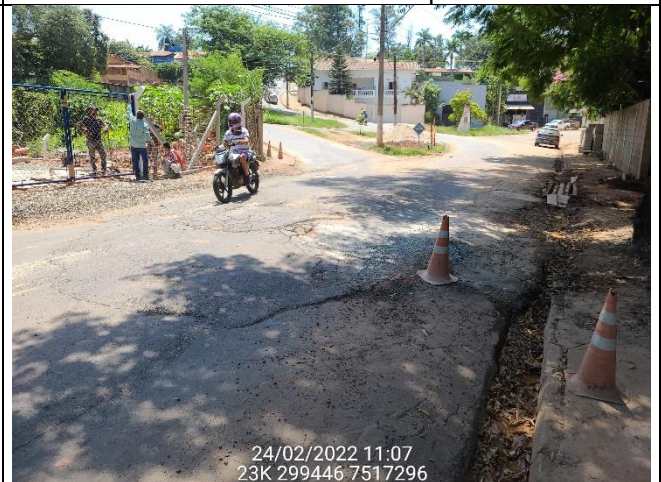
PV 25 – pavimento asfáltico deteriorado

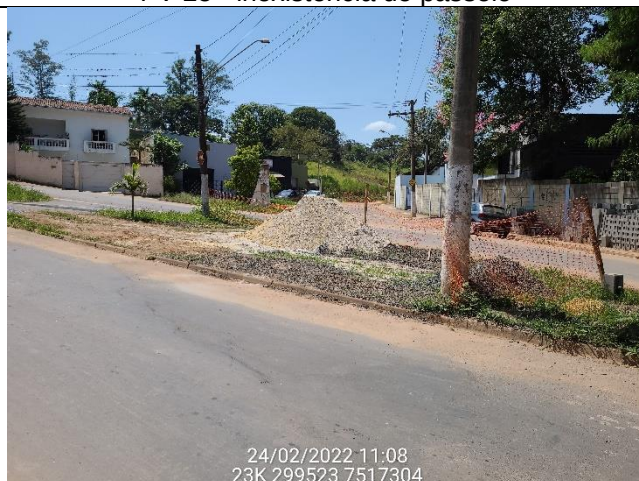
PV 25 – gramado do trevo deteriorado

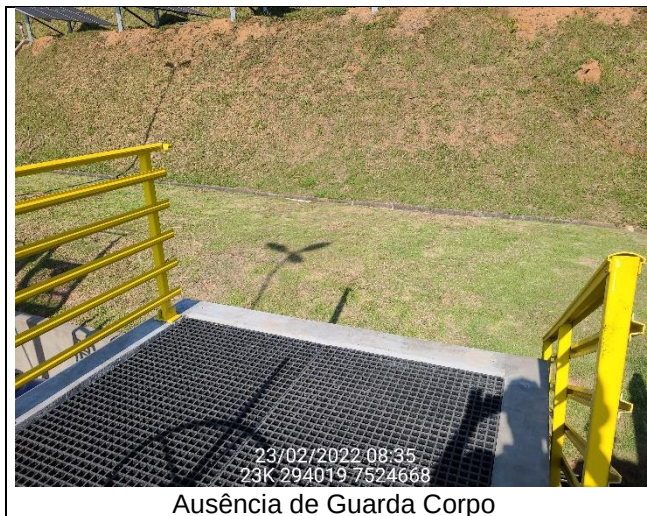
Ausência de Guarda Corpo

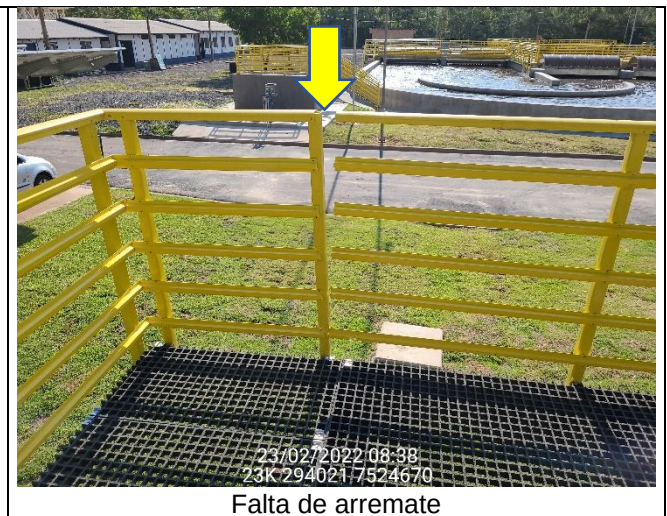
Falta de arremate

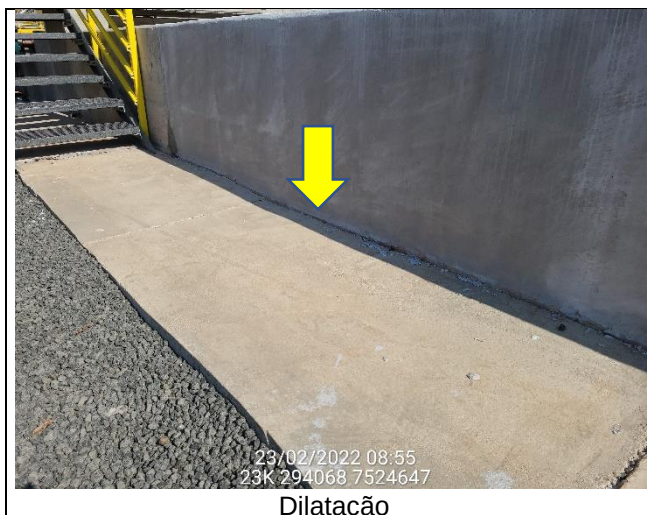
Dilatação

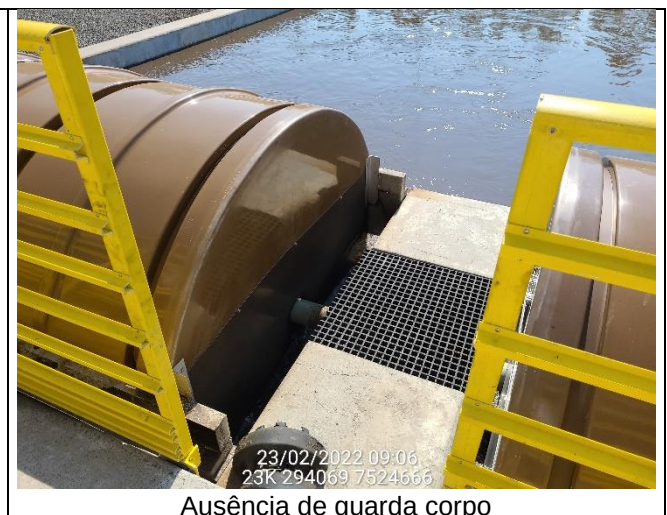
Ausência de guarda corpo

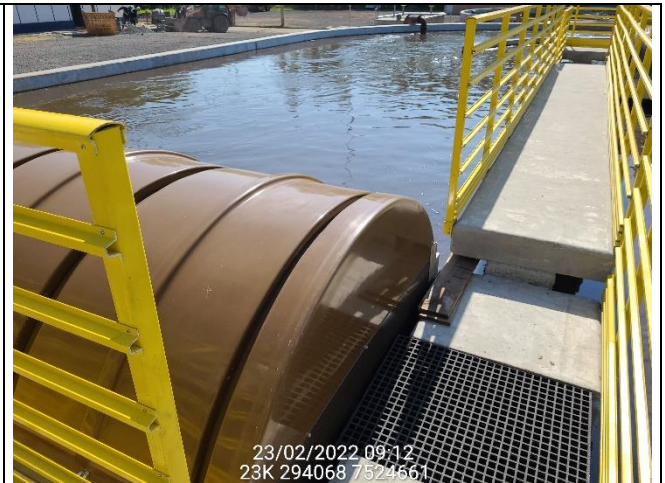
Ausência de Guarda Corpo

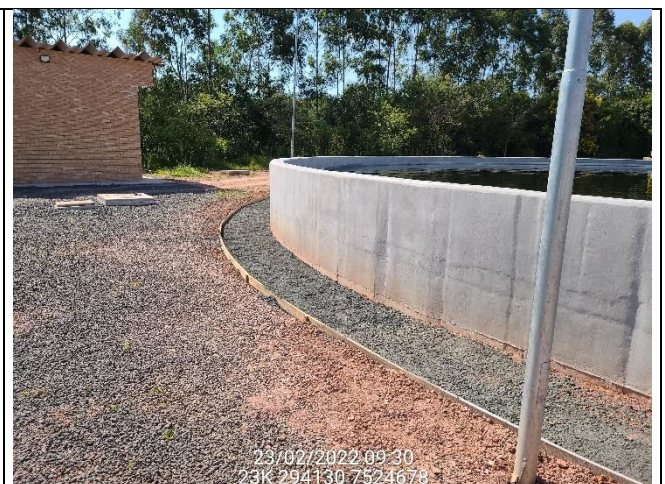
Implantação do passeio perimetral
