**Interessado:** Serviço Autônomo de Água e Esgotos de Mogi Mirim

**Assunto:** Aparente reconstituição inadequada de Galeria de Águas Pluviais inseridas a Avenida Brasil, em função da implantação do Coletor Tronco Santo Antonio, margem esquerda, nas proximidades dos PV's 18 e 19.

**De:** Gestão de Esgoto – Operacional Esgoto 1

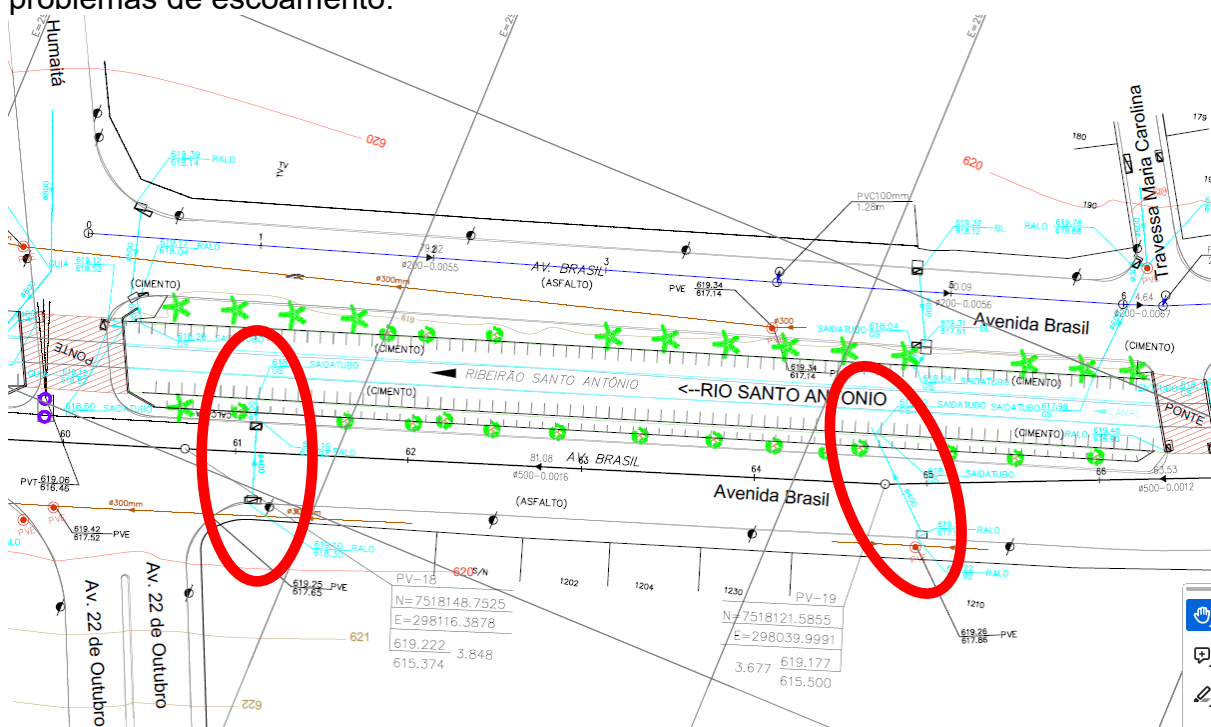
**Localização das bocas de lobo e tubulação (elipses vermelhas), onde se identificou problema de escoamento das águas pluviais - "Planta "As Built" do Coletor Tronco Santo Antonio, fornecida pela SESAMM"**

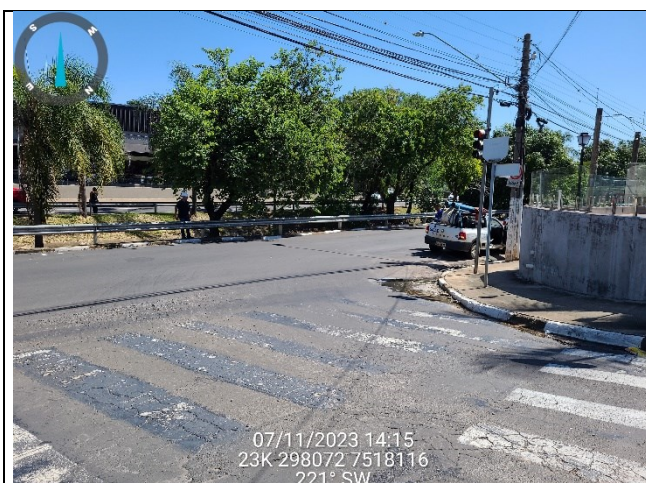
Com base em inspeção visual junto a GAP nas proximidades do PV 18, se verificou que na região sobre o traçado do Coletor Tronco Santo Antonio, a tubulação da galeria de águas pluviais em concreto (diâmetro de 400 mm) aparentemente foi emendada com uma tubulação em PVC Ocre (diâmetro de 300 mm).

Em função da diferença de diâmetros na emenda, não há concordância entre as geratrizes dos tubos, sendo gerados ressaltos nas emendas que favorecem o acúmulo de detritos na tubulação com consequente obstrução da rede (fato ocorrido).

Região da GAP obstruída (proximidades do PV 18)

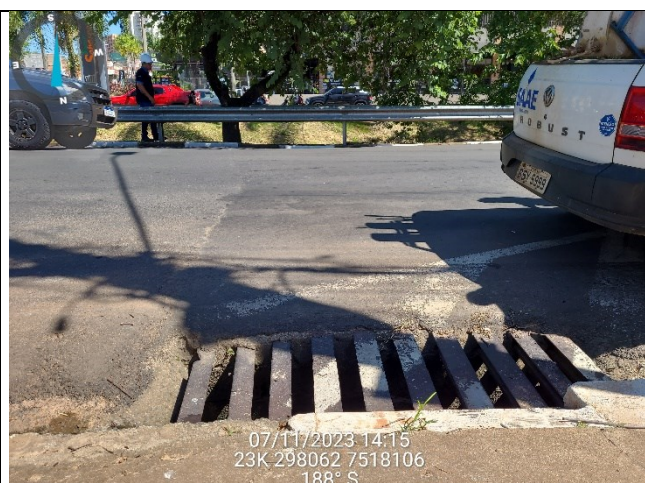
Detalhe do início da GAP entupida

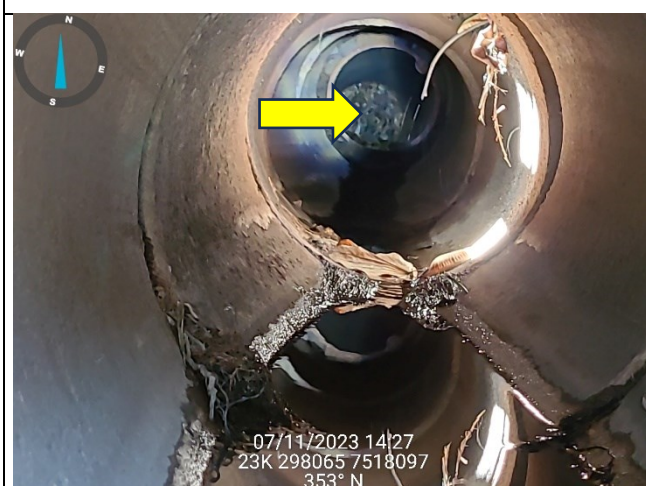
Detalhe da obstrução da GAP (seta amarela)

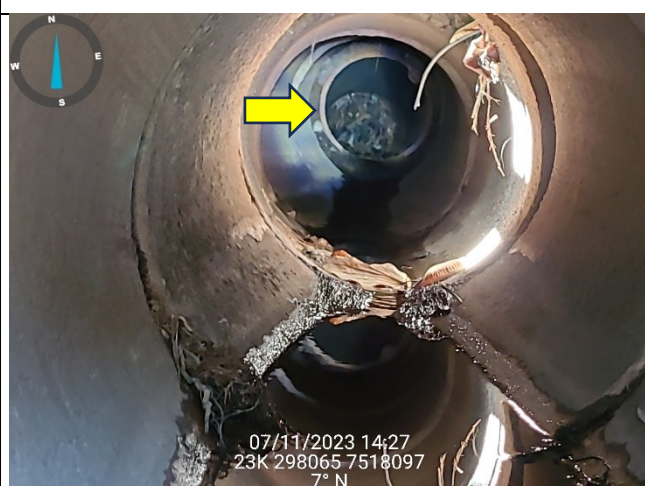
Detalhe da emenda do tubo em PVC Ocre, não havendo concordância entre as geratrizes dos tubos em concreto ocre (seta amarela)

Deste modo, com base em inspeção, há indícios de que quando da implantação do Coletor Tronco Santo Antonio, margem esquerda, a GAP existente pode ter sido quebrada durante a escavação, e a metodologia de reconstituição aparentemente não foi adequada.

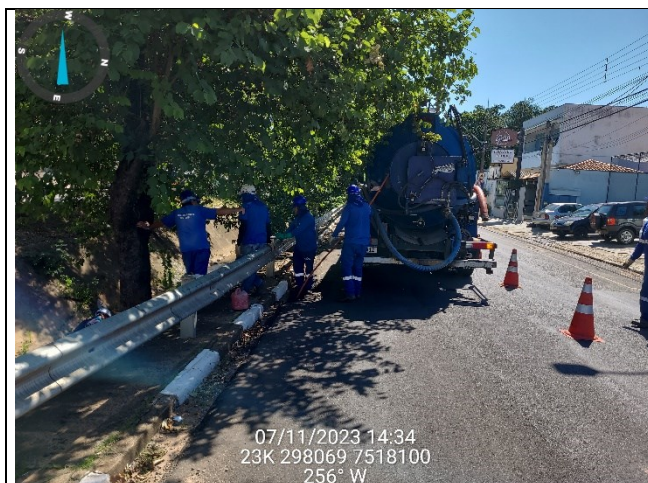
Desobstrução da rede por hidrojetamento

Como medida corretiva emergencial, a Autarquia realizou a desobstrução da GAP através da lavagem da rede por hidrojetamento. Isto é demonstrado abaixo:

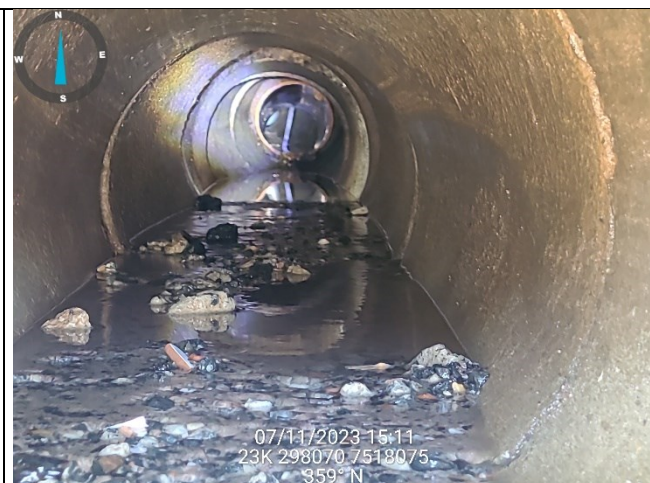
Rede desobstruída

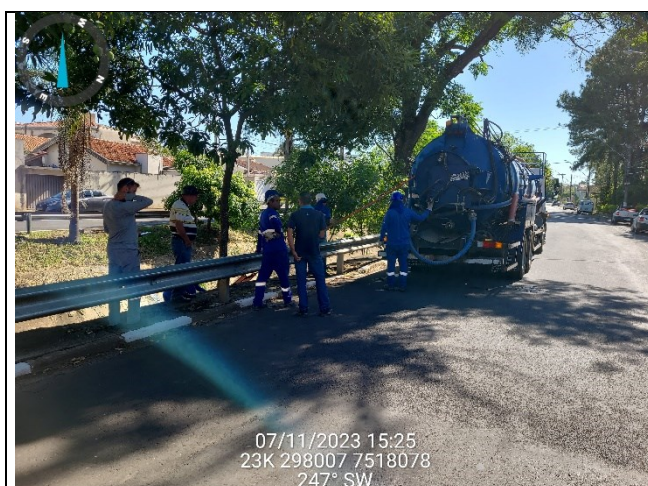
Em continuidade a inspeção, se realizou a inspeção da GAP nas proximidades do PV 19, sendo constatadas as mesmas características da GAP na região do PV 18, porém, com o agravante que a rede nas proximidades da emenda da tubulação colapsou, tendo como consequência o afundamento parcial do tubo, deslocamento da tubulação no ponto de desague da GAP e afundamento no talude nas proximidades do desague da GAP.

Região da GAP obstruída (proximidades do PV 19)

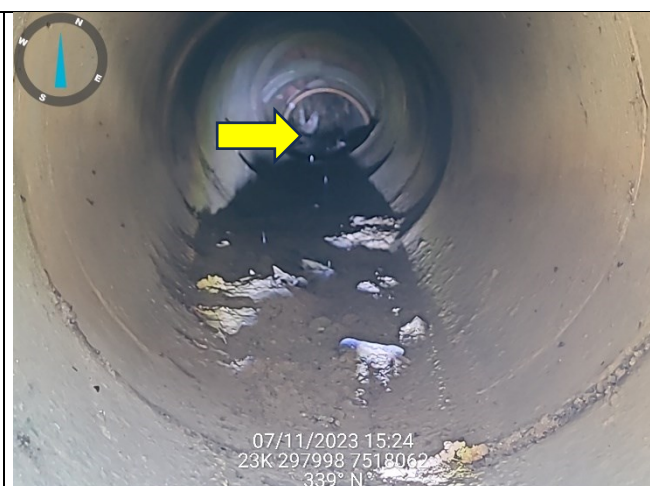
Detalhe da obstrução da GAP (seta amarela)

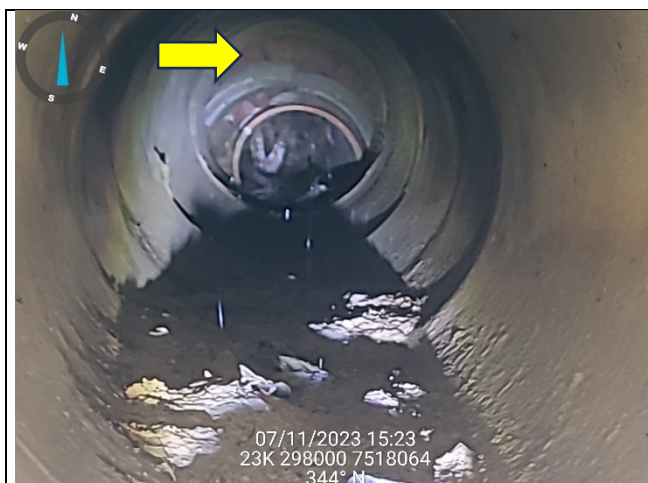
Colapso da rede na região da emenda (seta amarela)

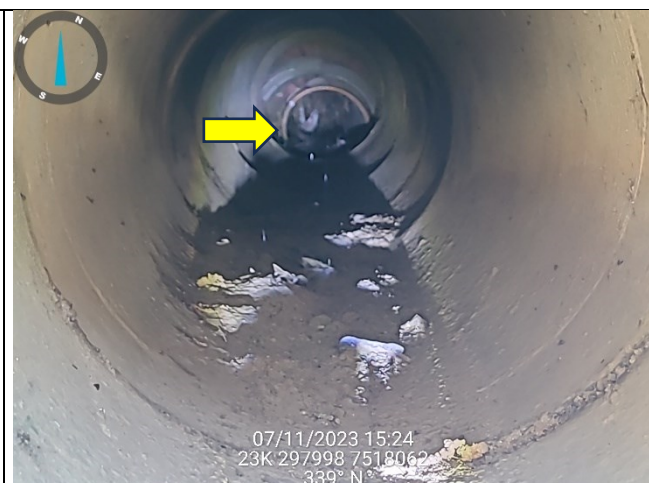
Detalhe da emenda do tubo em PVC Ocre, não havendo concordância entre as geratrizes dos tubos em concreto ocre (seta amarela)

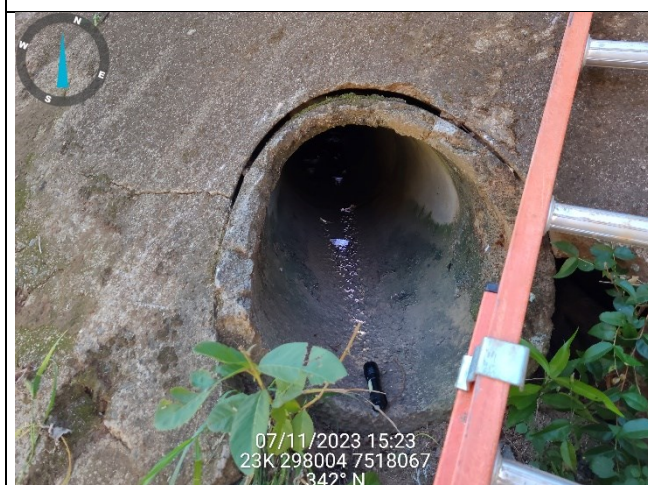
Deslocamento da tubulação no ponto de desague da GAP

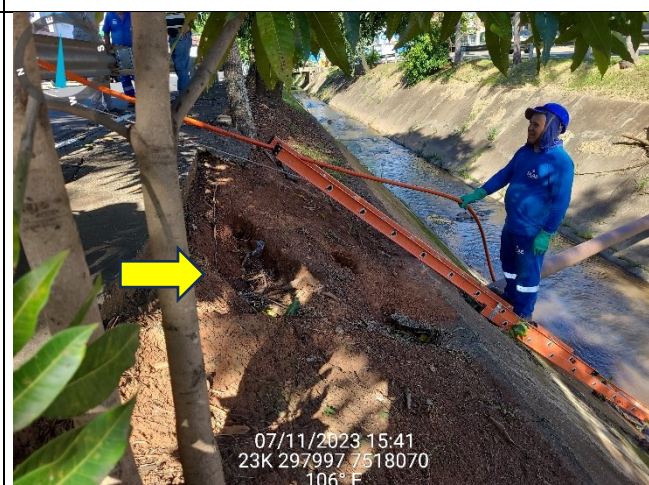
Afundamento no talude nas proximidades do desague da GAP (seta amarela)

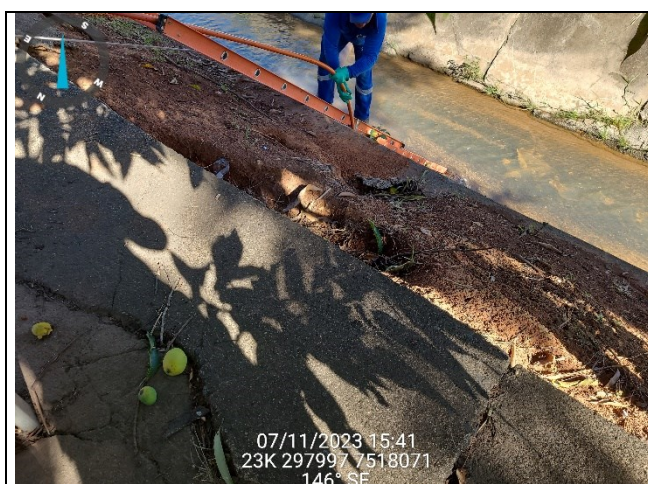
Desobstrução da rede por hidrojateamento

Também como medida corretiva emergencial, a Autarquia realizou a desobstrução parcial da GAP através da lavagem da rede por hidrojateamento. Isto é demonstrado a seguir:

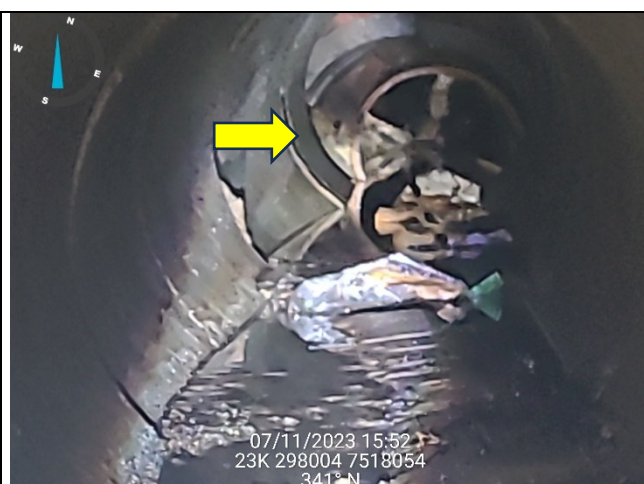
Rede desobstruída parcialmente
