**Interessado:** Serviço Autônomo de Água e Esgotos de Mogi Mirim

**Assunto:** Aparente implantação inadequada do Coletor Tronco Santo Antonio, margem direita, especificamente na região do PV 60, com consequente problema nas Galerias de Águas Pluviais inseridas na Avenida Brasil, esquina com Rua Guerino Davoli.

**De:** Gestão de Esgoto – Operacional Esgoto 1

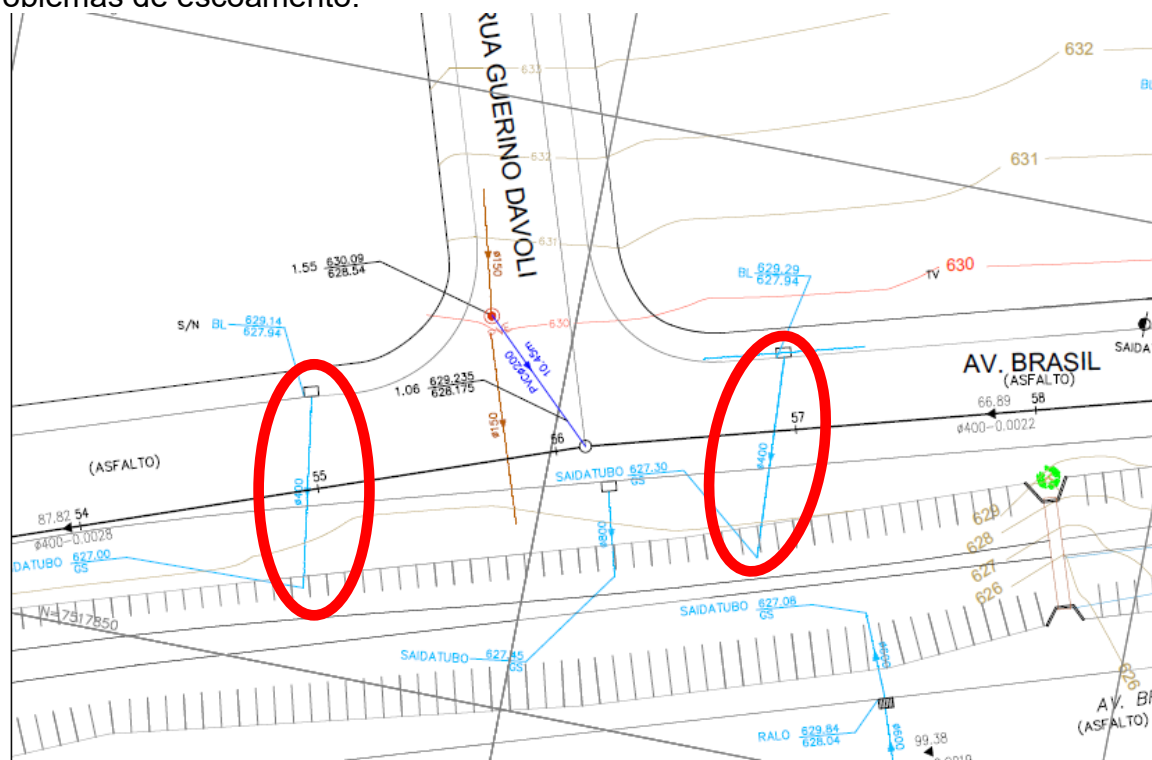
**Localização das bocas de lobo e tubulação (elipses vermelhas), onde se identificou problema de escoamento das águas pluviais - “Planta “As Built” do Coletor Tronco Santo Antonio, fornecida pela SESAMM”**

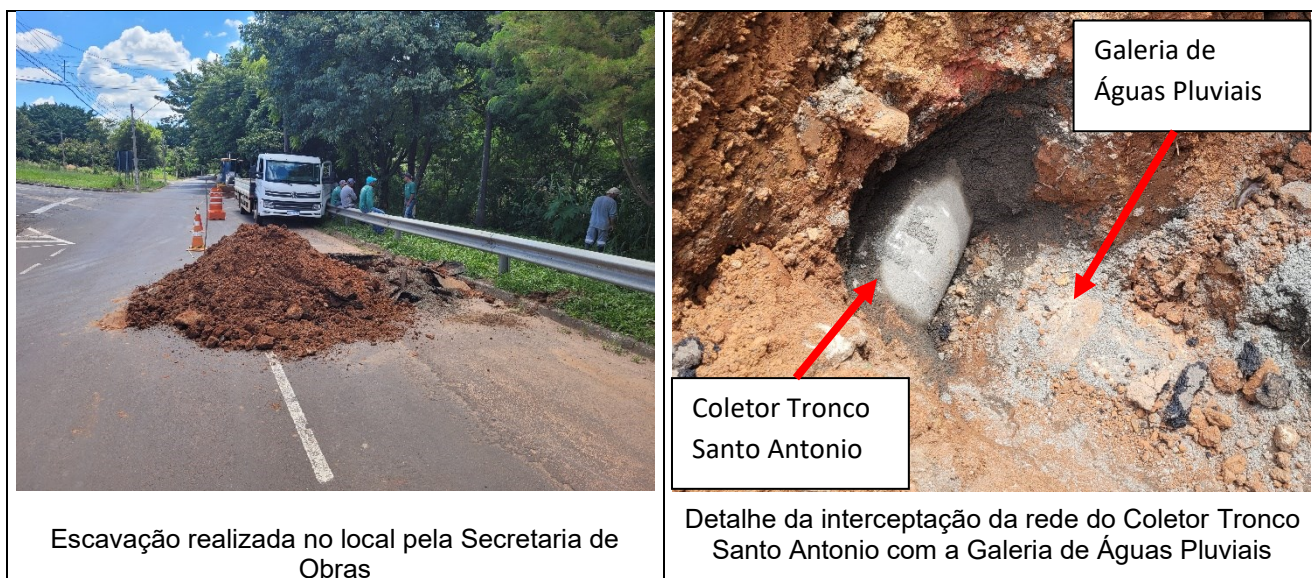
Com base em inspeção visual da área escavada, restou claro que a tubulação do Coletor Tronco Santo Antonio interceptou a galeria de águas pluviais que apresenta problema. Isto é demonstrado nas imagens abaixo:

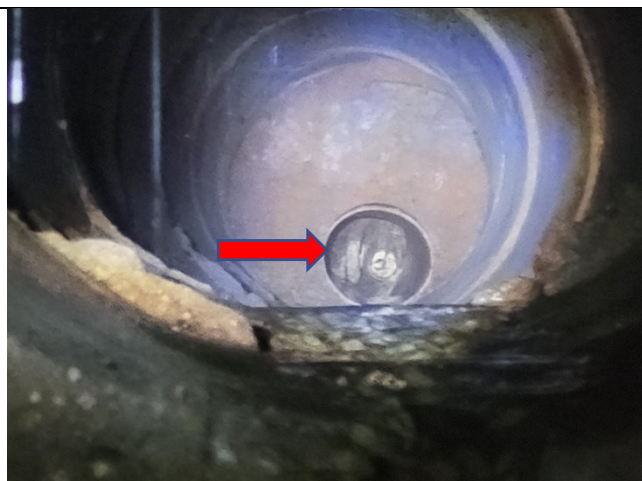
No interior da GAP supramencionada foi implantada tubulação de menor diâmetro (aparentemente 150 mm) e fechamento da seção restante com argamassa.

Para definição da localização aproximada do ponto de estrangulamento, foi realizada a medição com hastes metálicas e trena, sendo confirmado que o estrangulamento está sob a rede do Coletor Tronco Santo Antonio, distante 7,35 metros a partir do ponto de despejo da GAP.

Estrangulamento da seção da Galeria de Águas Pluviais

Deste modo, conforme demonstrado neste documento, se constatou indícios de que quando da implantação do Coletor Tronco Santo Antonio, pode ter sido realizada adaptação na GAP para transposição da tubulação do Coletor Tronco sobre a galeria de águas pluviais, com consequente estrangulamento / obstrução das galerias inseridas a jusante e a montante do PV 60.

Se recomenda que a Concessionária SESAMM seja consultada quanto a problemática verificada, pois se tratou da empresa responsável pela implantação o Coletor Tronco Santo Antonio.

Para diagnóstico preciso, se faz necessário abertura da GAP, com consequente avaliação por engenheiro da modalidade civil.

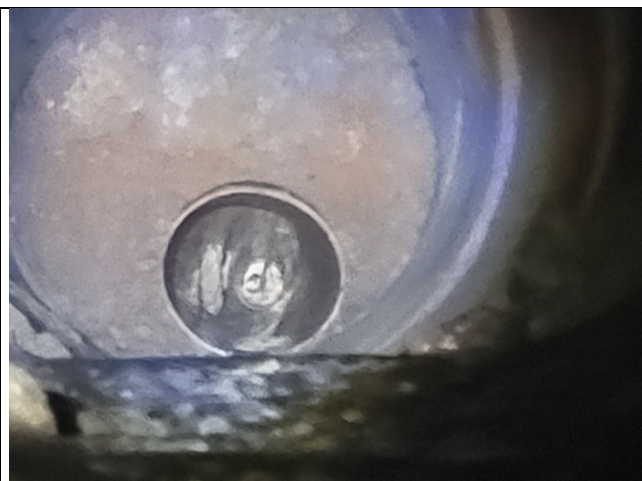
Detalhe do estrangulamento da seção da Galeria de Águas Pluviais

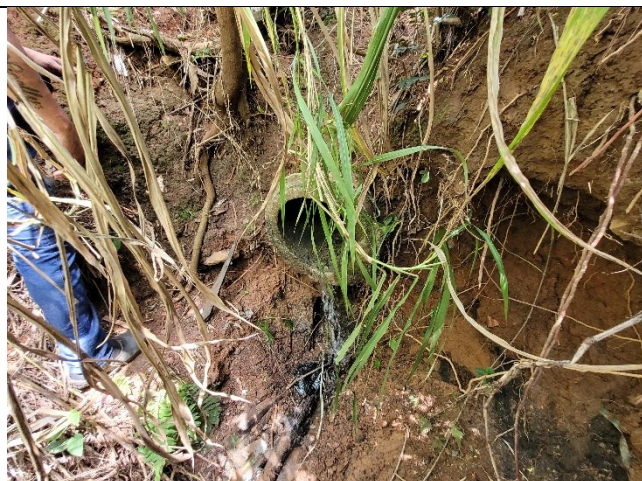
Saída da GAP de 400 mm, ponto de visualização do interior da rede

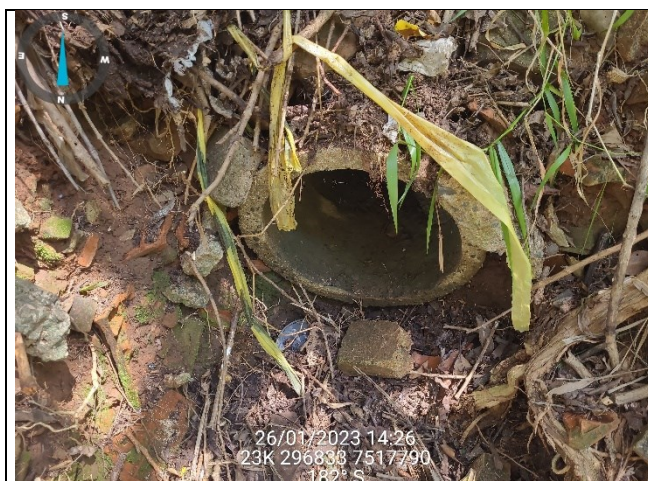
Saída da GAP de 400 mm, ponto de visualização do interior da rede

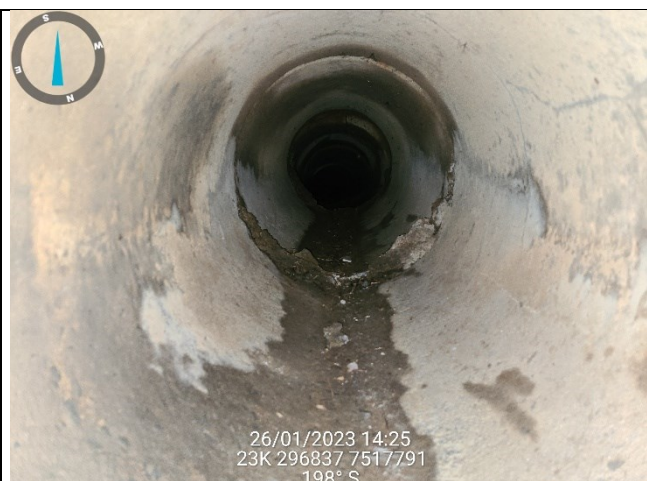
Para definição da localização aproximada do ponto de obstrução, foi realizada a medição com hastes metálicas e trena, sendo confirmado que o ponto de obstrução está sob a rede do Coletor Tronco Santo Antonio, distante 9,30 metros a partir do ponto de despejo da GAP.

De acordo com o relato do servidor que inseriu as hastes metálicas na GAP, a obstrução aparentava grande resistência ao deslocamento da haste, podendo caracterizar material sólido de alta rigidez.

Detalhe do interior da Galeria de Águas Pluviais, não sendo identificado visualmente o ponto de obstrução

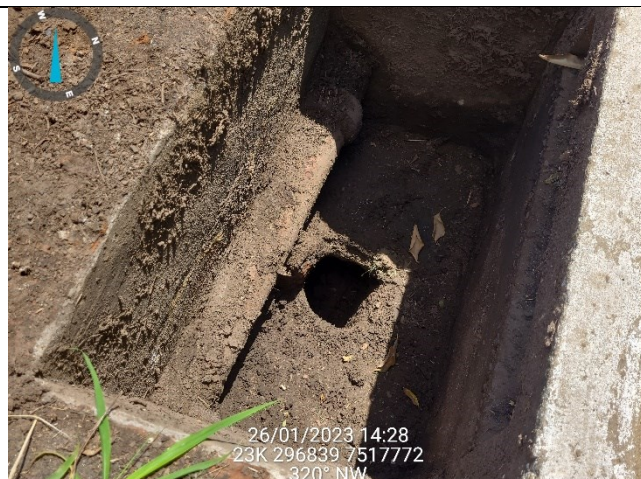
Adicionalmente, cumpre informar que a boca de lobo existente estava completamente obstruída, não sendo possível afirmar se a causa foi em consequência da obstrução interna do tubo.

Boca de lobo com a tubulação totalmente obstruída
