## **RELATÓRIO DE VISTORIA - 3ª VISITA**

| <b>Assunto:</b> | “Realização das obras de implantação do SES de Mogi Mirim – 3ª etapa” - Solicitação de autorização para a partir de 16/02/2022 ser iniciada a cobrança do volume ofertado, sendo considerado o valor da TI prevista para a 3ª etapa |

- a) Coletor Tronco Santo Antônio – Bacia SB-06;

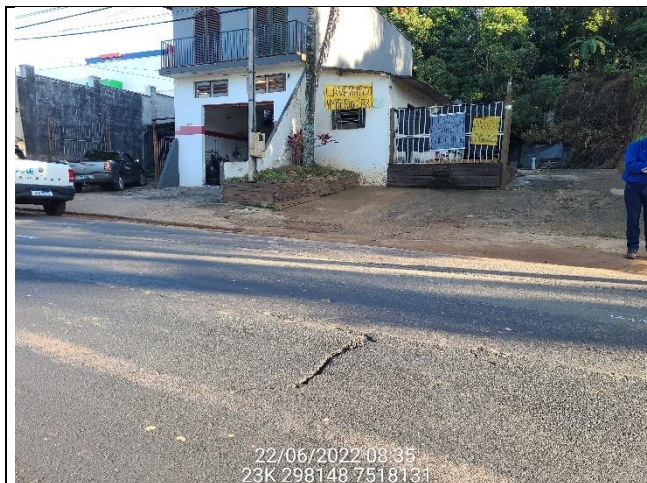
- a. Proximidades do PV 17 – foi verificado deslocamento do pavimento e dispersão de material agregado em função da implantação de nova camada de CBUQ;

Deslocamento do pavimento

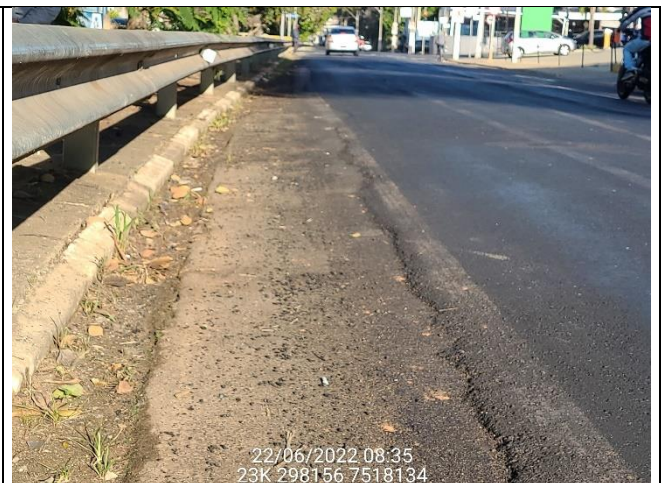
Dispersão de material agregado

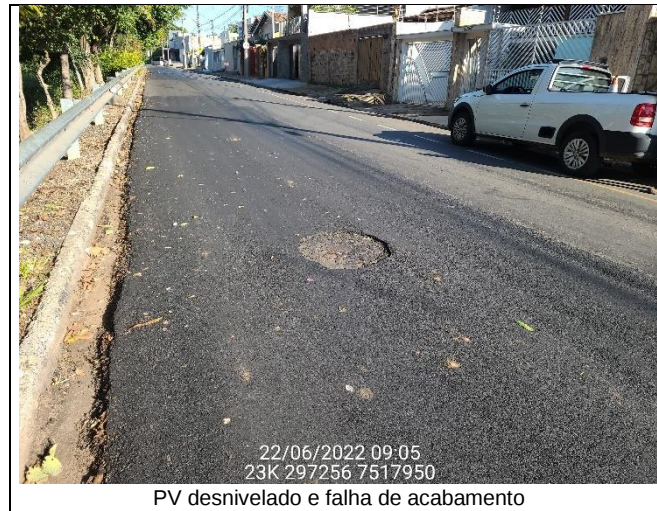
- b. PV 29 – Se verificou que o PV defronte a residência de numeral 1926 restou desnivelado em função da aplicação de nova camada asfáltica, sendo gerada falha no acabamento do PV;

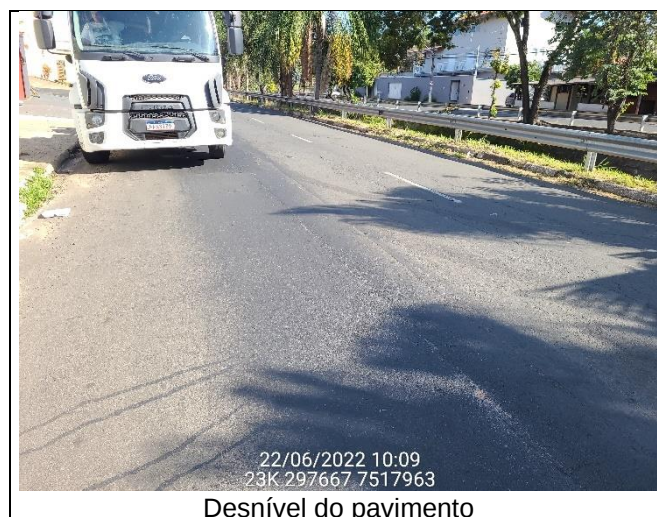
- c. Região do PV 31 – resta concluir o desnivelamento do pavimento defronte o imóvel sob numeral 1491; (Conforme informado pelo Eng. Angelo, o trabalho será finalizado quando da execução do prolongamento da rede – Colégio Imaculada)

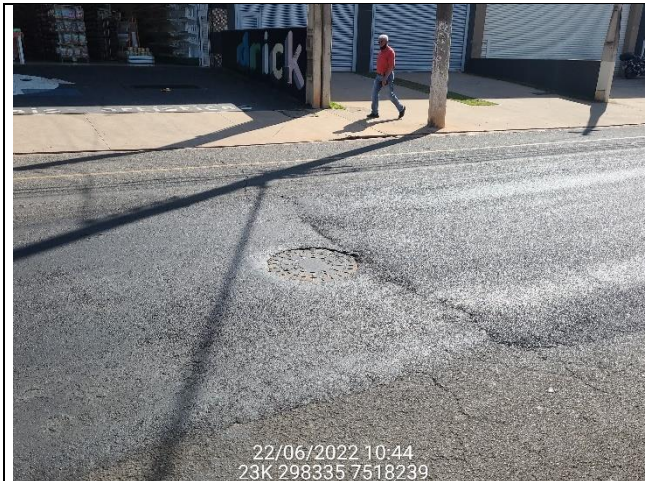
- d. PV 15 e 39 – Se encontram desnivelados, causando solavanco e ruído quando da passagem de veículos;

PV 15 - desnivelado

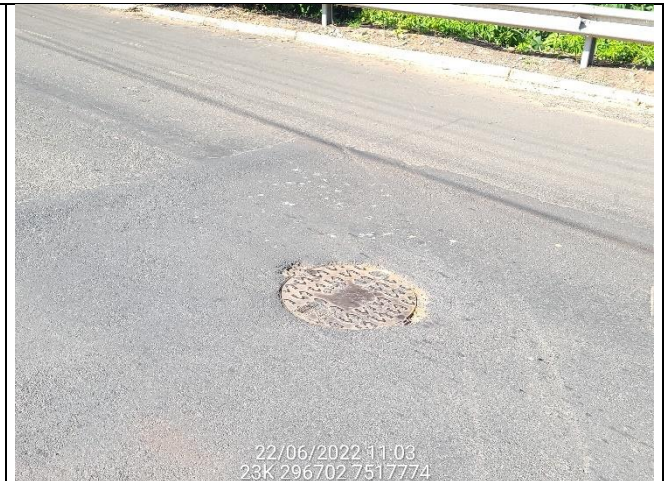
PV 39 - desnivelado

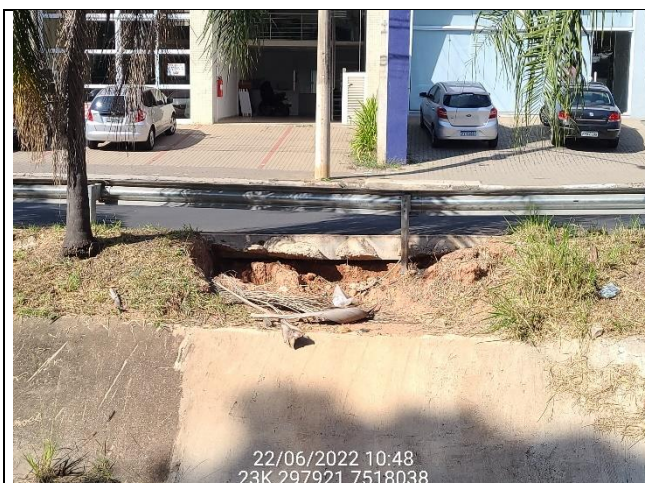
- e. Travessia (PV 42A para PV 20A) – Foi detectada erosão na margem do córrego, especificamente na região entre a canalização do Córrego Santo Antonio e a Avenida Brasil;

Processo erosivo

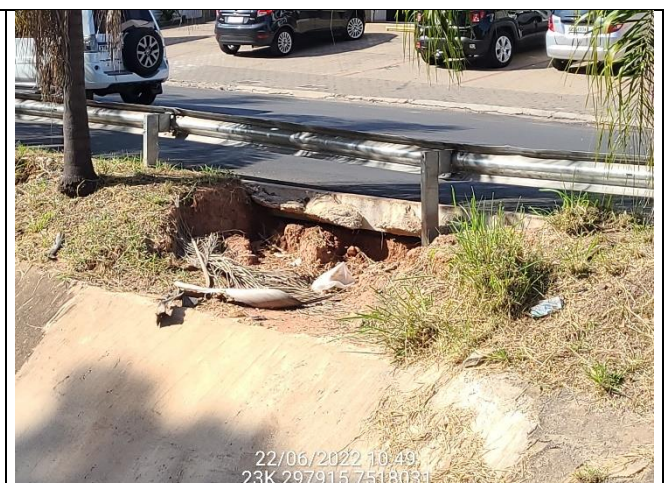
Processo erosivo
