### Relatório de Fiscalização 063/2022

### RELATÓRIO DE FISCALIZAÇÃO TÉCNICA DOS SISTEMAS DE ÁGUA DO MUNICÍPIO DE MOGI MIRIM

**PRESTADOR: SERVIÇOS DE SANEAMENTO DE MOGI MIRIM S.A. - SESAMM**

## ETE MOGI MIRIM

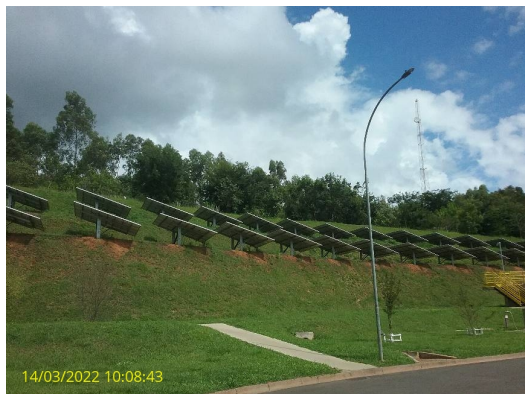
**Foto 1 - Vista geral da Usina de energia fotovoltaica**

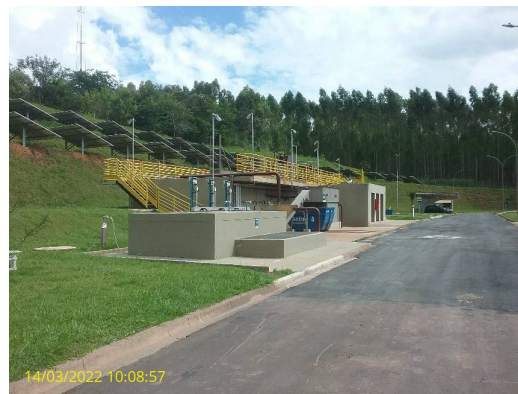
**Foto 2 - vista geral do Tratamento Preliminar**

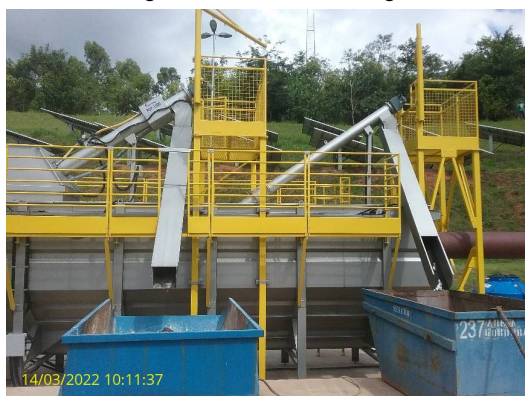
**Foto 3 - Módulos de gradeamento - 3ª Etapa**

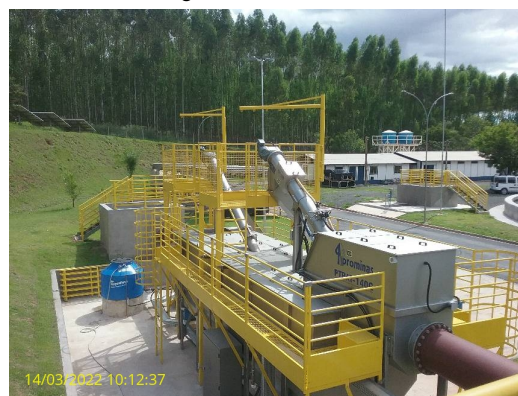
**Foto 4 - Módulos de gradeamento - 3ª Etapa**

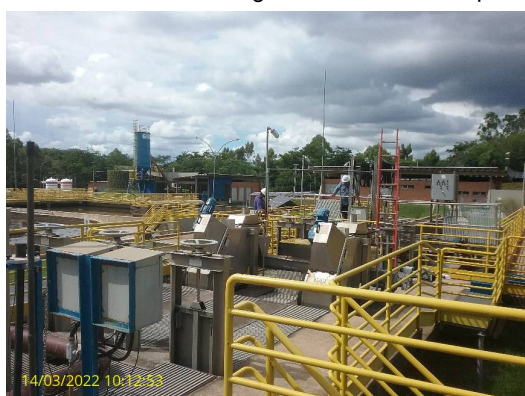
**Foto 5 - Módulos de gradeamento antigos**

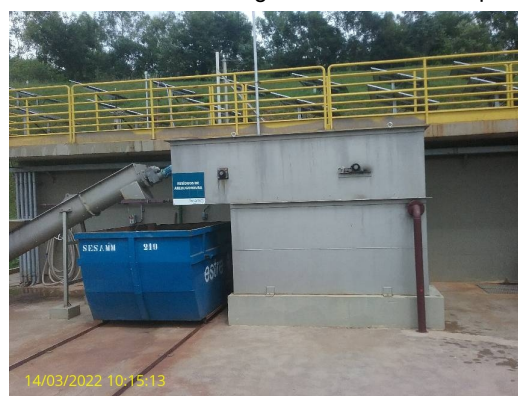
**Foto 6 - Caçamba de sólidos**

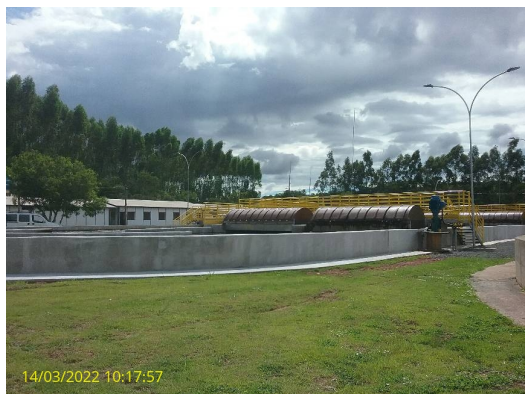
**Foto 7** - Tem um equipamento em manutenção. Usando só um lado

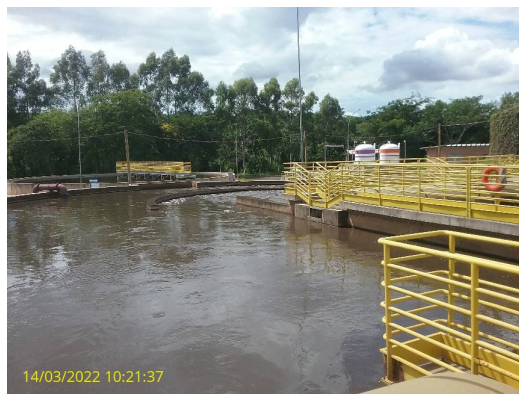
**Foto 8** - Reator de aeração - R1

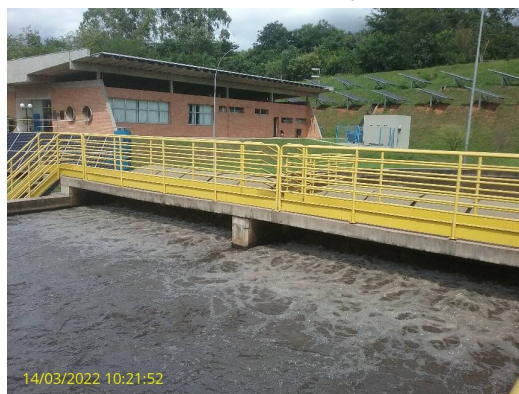
**Foto 9** - Reator de aeração - R2

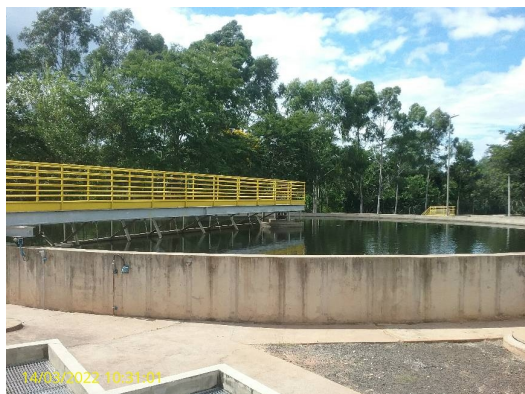
**Foto 10** - Decantadores 3ª etapa

A 3ª Etapa da ETE encontra-se em operação desde fev/2022, com carga ainda reduzida.

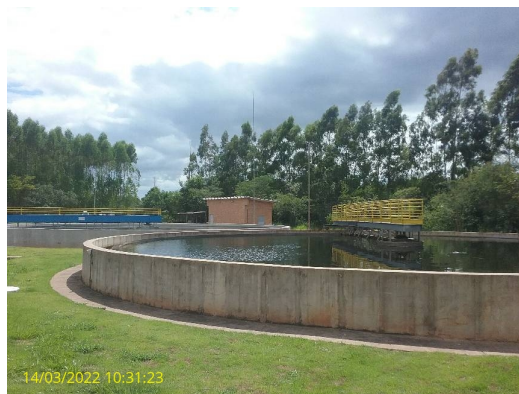
**Foto 11** - Decantadores 2ª etapa

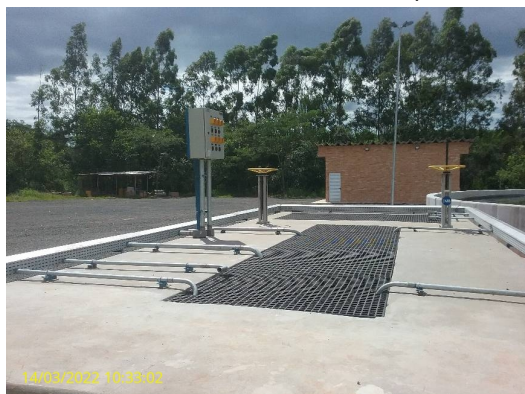
**Foto 12** - Elevatória de retorno de lodo

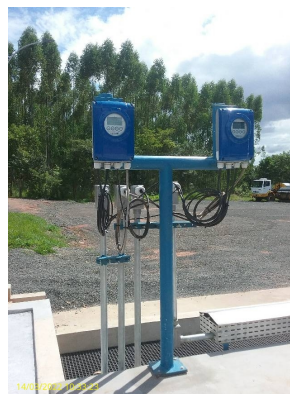
**Foto 13** - Medidores de vazão de lodo

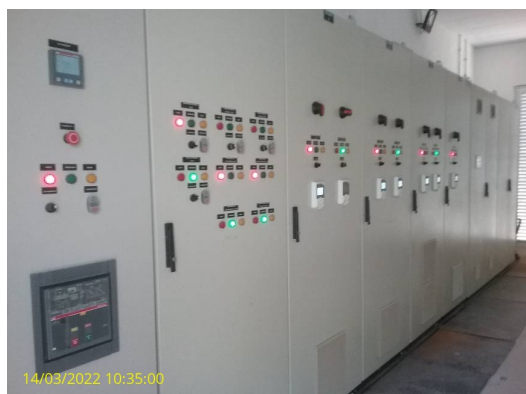
**Foto 14 - Sala CCM 2**

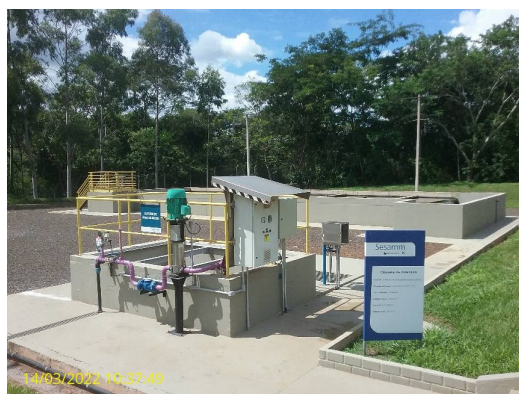
**Foto 15 - Estação de reúso de água**

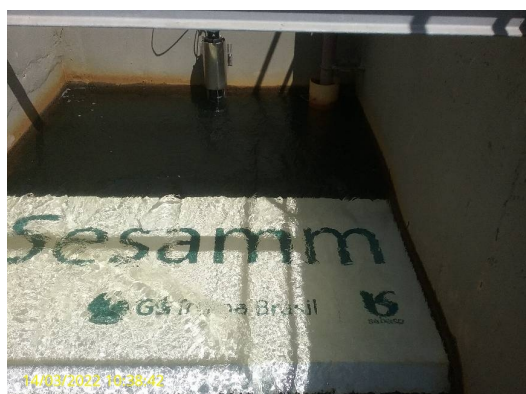
**Foto 16 - Saída de água de reúso**

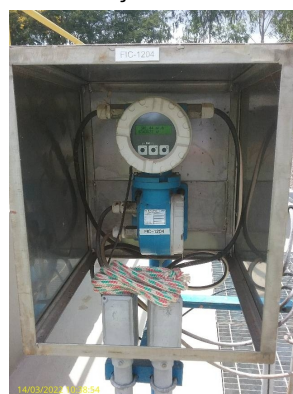
**Foto 17 - Medidor de vazão lançamento final**

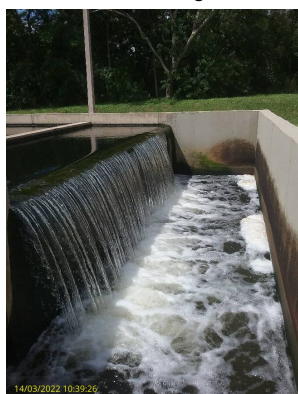
**Foto 18 - Saída do Tanque de contato**

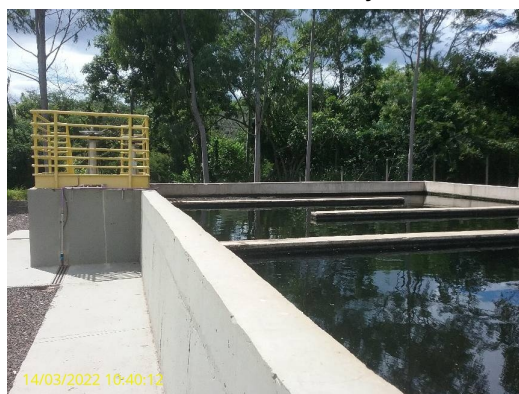
**Foto 19 - Tanque de contato**

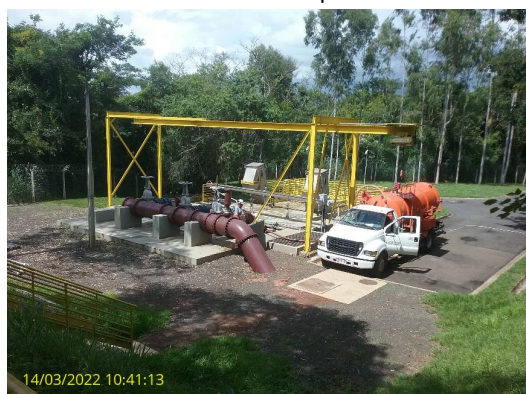
**Foto 20 - Estação Elevatória de Esgoto**

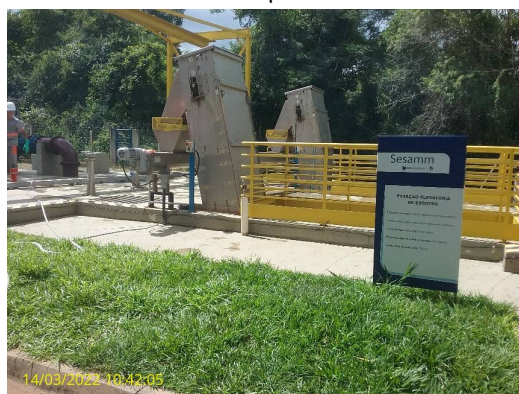
**Foto 21 - Estação Elevatória de Esgoto**

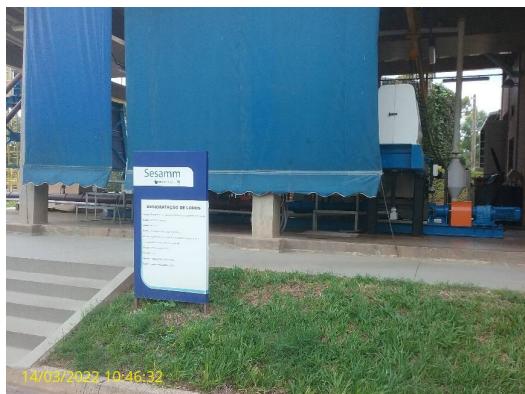
Foto 22 - Unidade de desidratação de lodo

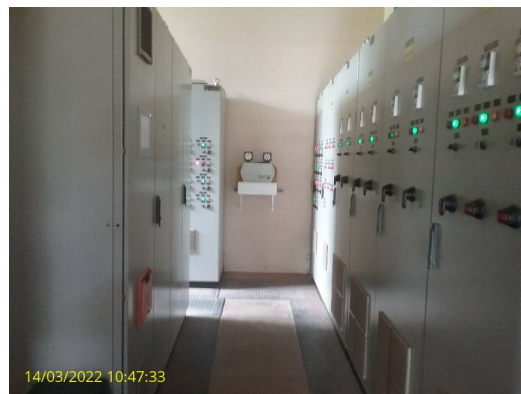
Foto 23 - Sala CCM 1

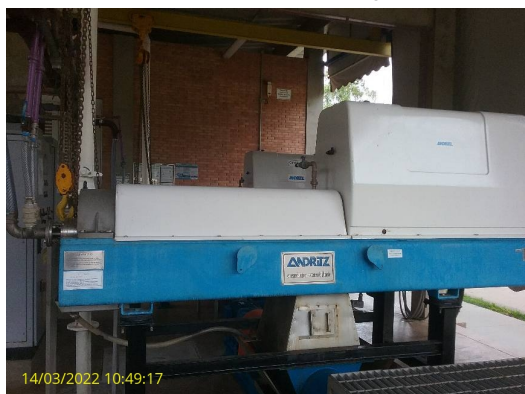
Foto 24 - Centrífugas de lodo

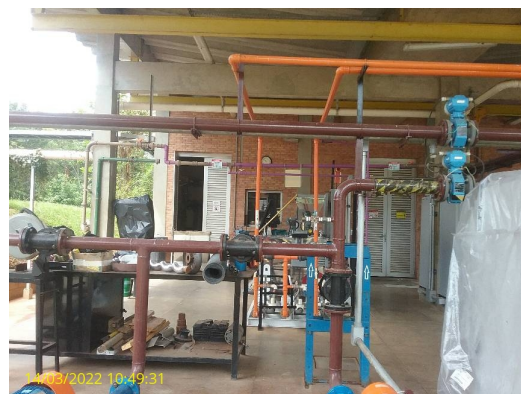
Foto 25 - Unidade de tratamento de lodo

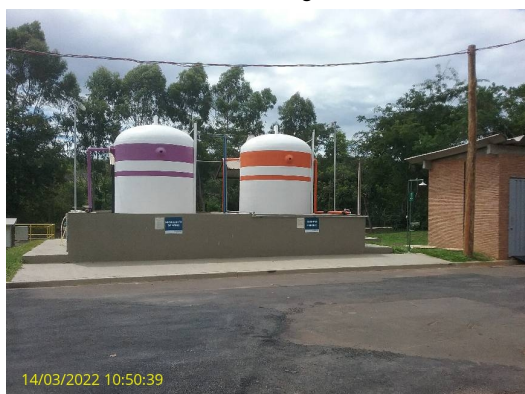
Foto 26 - Armazenamento de produto químico

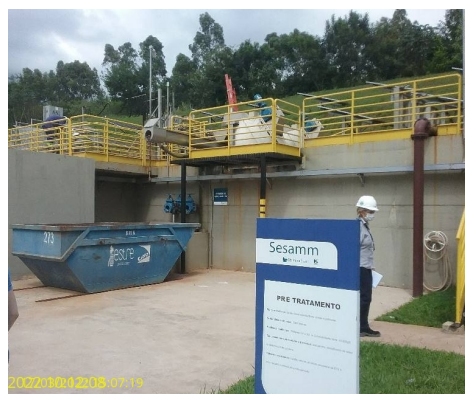
Foto 27 - Módulo de gradeamento 1ª e 2ª Etapa

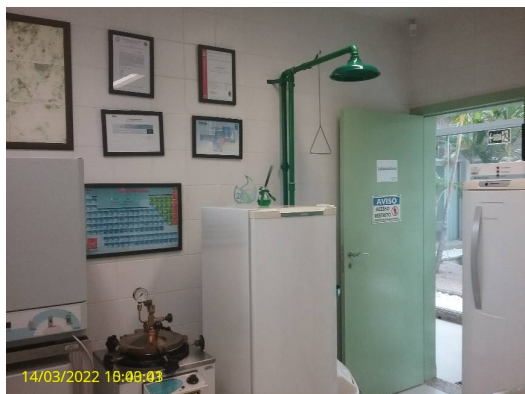
[ETE-8.4] Ausência de chuveiros de emergência

NÃO

Foto 1 - Chuveiro de emergência

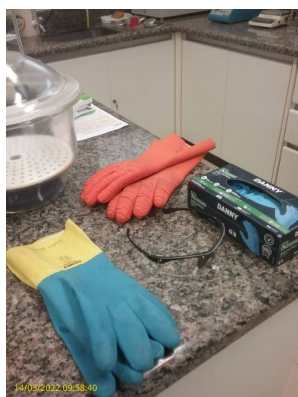
**[ETE-8.6] Ausência de EPIs para os operadores (óculos, luvas, etc.)**

NÃO

Foto 1 - EPIs

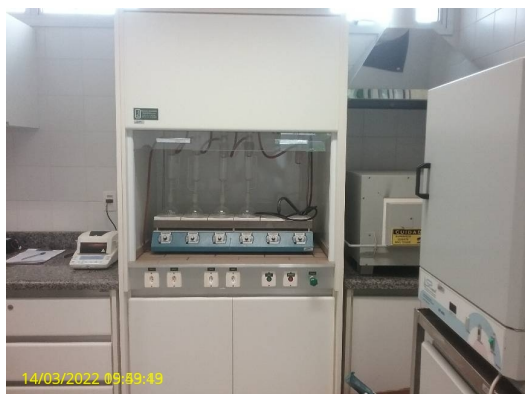
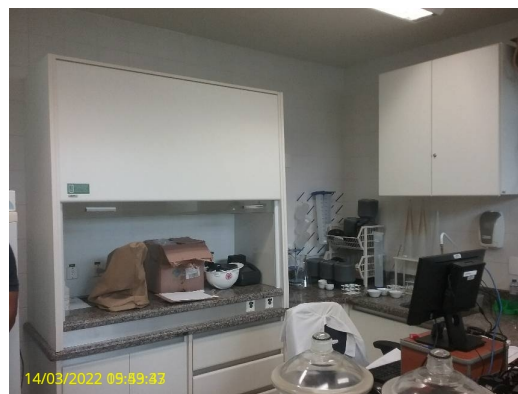
**[ETE-8.12] Condições inadequadas de higiene e limpeza do laboratório**

NÃO

Foto 1 - Vista geral do laboratório

Foto 2 - Vista geral do laboratório

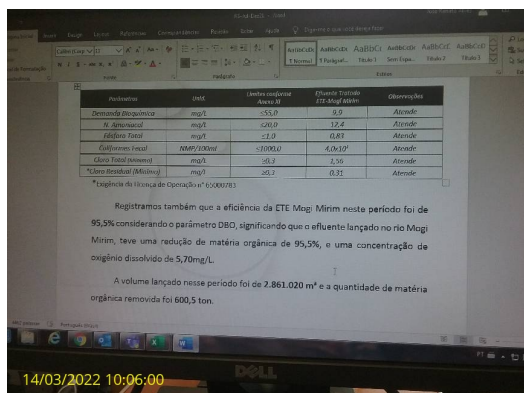
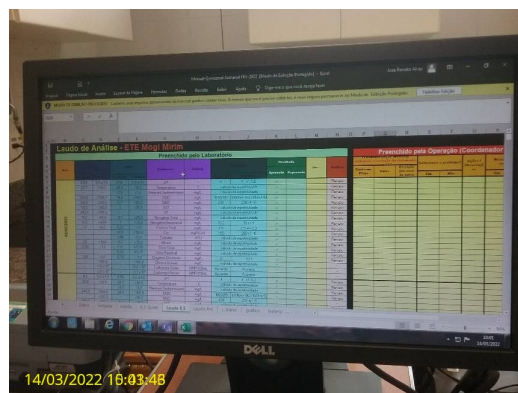
**[ETE-8.13] DBO média de lançamento em desacordo com Decreto Estadual nº 8.468/1976 (DBO > 60 mg/L ou redução < 80%) ou não atender ao padrão de emissão estabelecido pelo órgão ambiental estadual**

NÃO

Foto 1 - Relatório de monitoramento da eficiência

Foto 2 - Relatórios de monitoramento

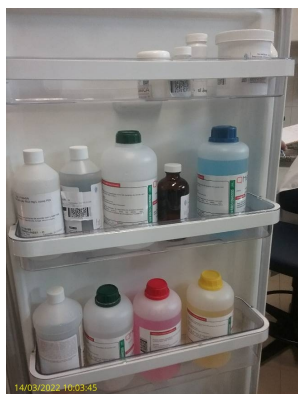
**[ETE-8.23] Estocagem inadequada de produtos químicos**

NÃO

Foto 1 - Estocagem de reagentes

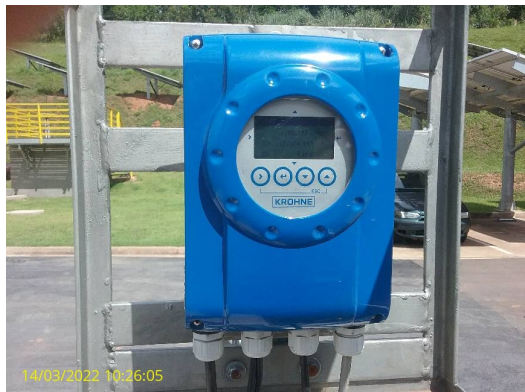
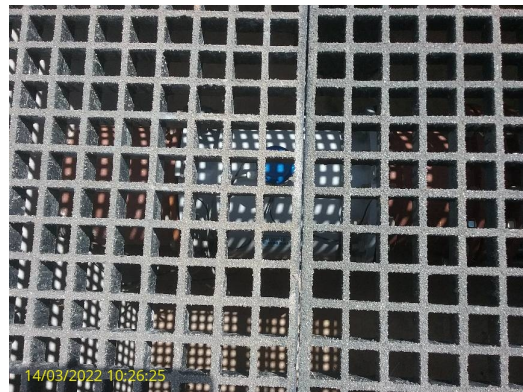
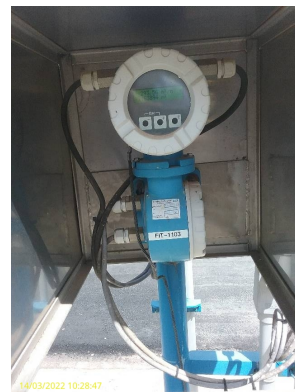
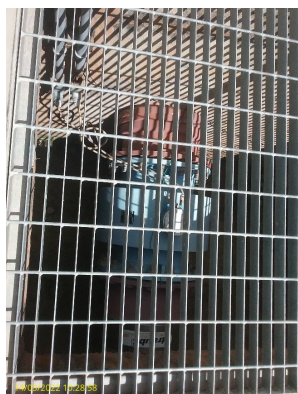
**[ETE-8.28] Ausência de macromedidor de entrada e/ou saída**

NÃO

**Foto 1 - Macromedidor de entrada**

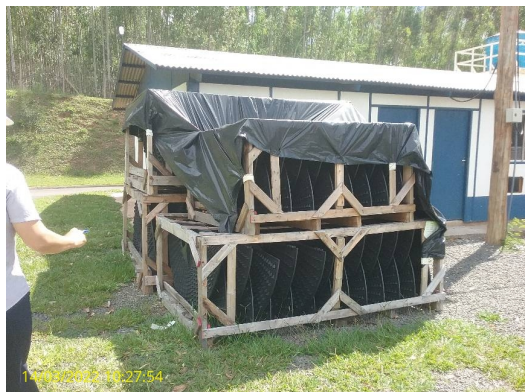
**Foto 3 - Discos sobressalentes**
