## CONSÓRCIO MOGIANO

## MUNICÍPIO DE MOGI MIRIM

#### RELATÓRIO DE VISTORIA DE MARCOS GEODÉSICOS

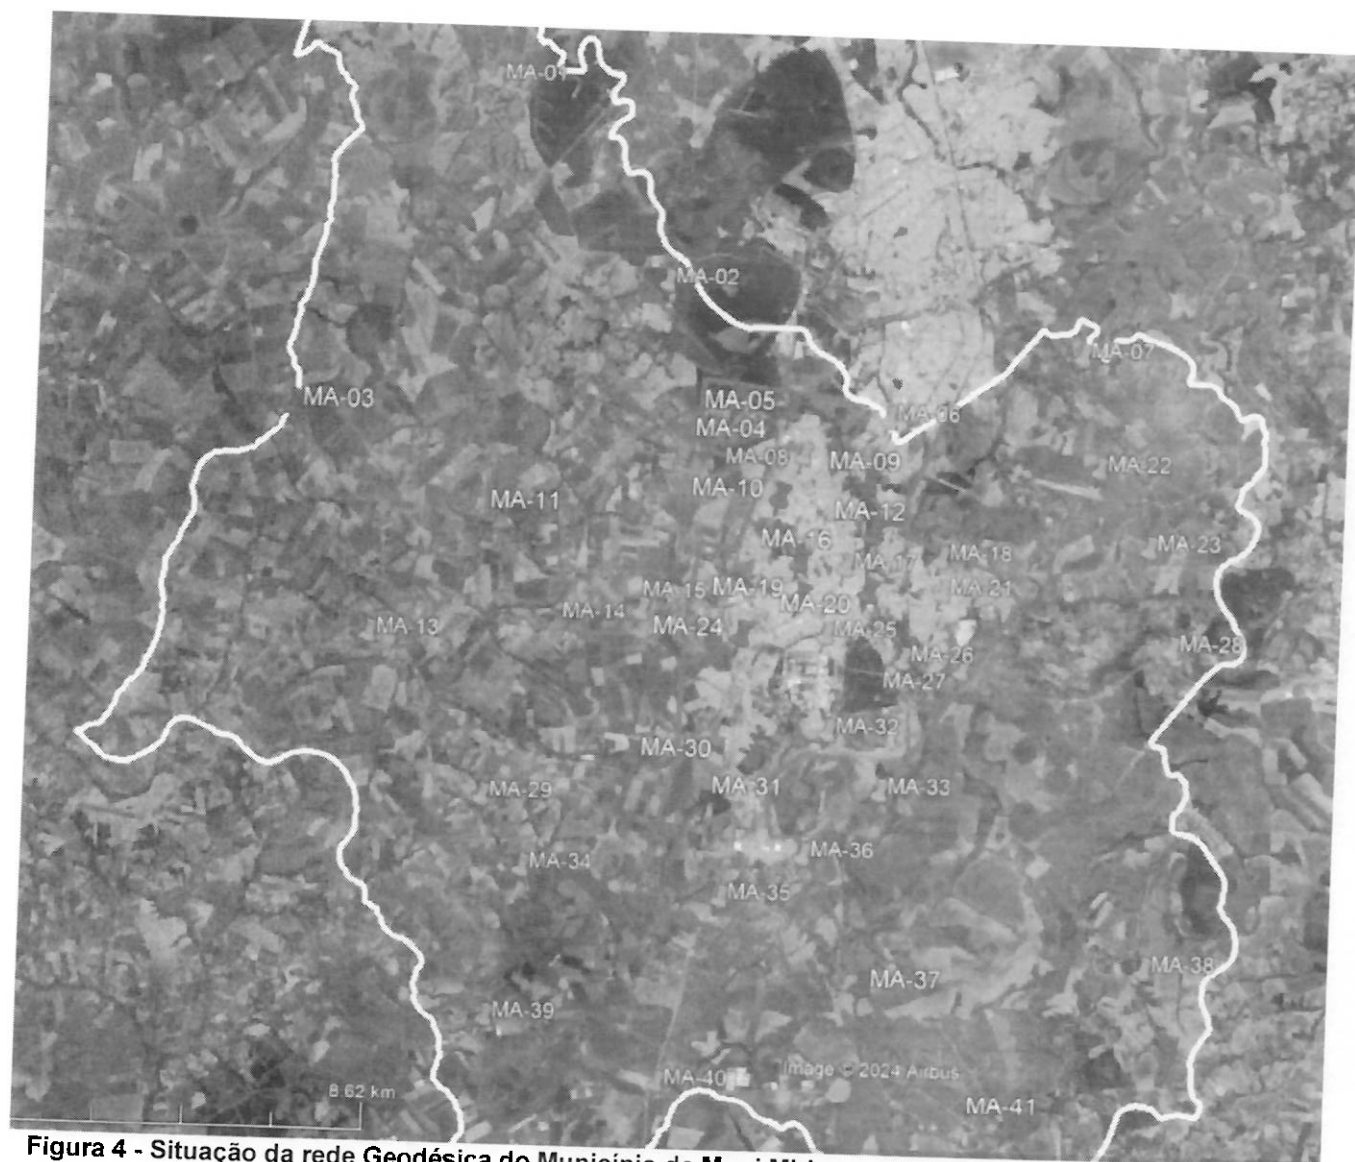
**Figura 4 - Situação da rede Geodésica do Município de Mogi Mirim, pela Prefeitura (Fonte: Google Earth)**

Dessa forma, temos a seguinte distribuição da rede geodésica atual (Figura 4), onde em verde apresenta os pontos de Apoio que estão em boas condições, e em vermelho os marcos que não foram localizados ou foram vandalizados.

Em reunião realizada dia 11 de outubro de 2024, na Prefeitura de Mogi Mirim, onde a ATA da mesma, segue nos anexos deste relatório, definiu-se que seriam reimplantados, os marcos que não foram localizados, portanto os 15 Marcos não aprovados na vistoria da própria Prefeitura de Mogi Mirim.

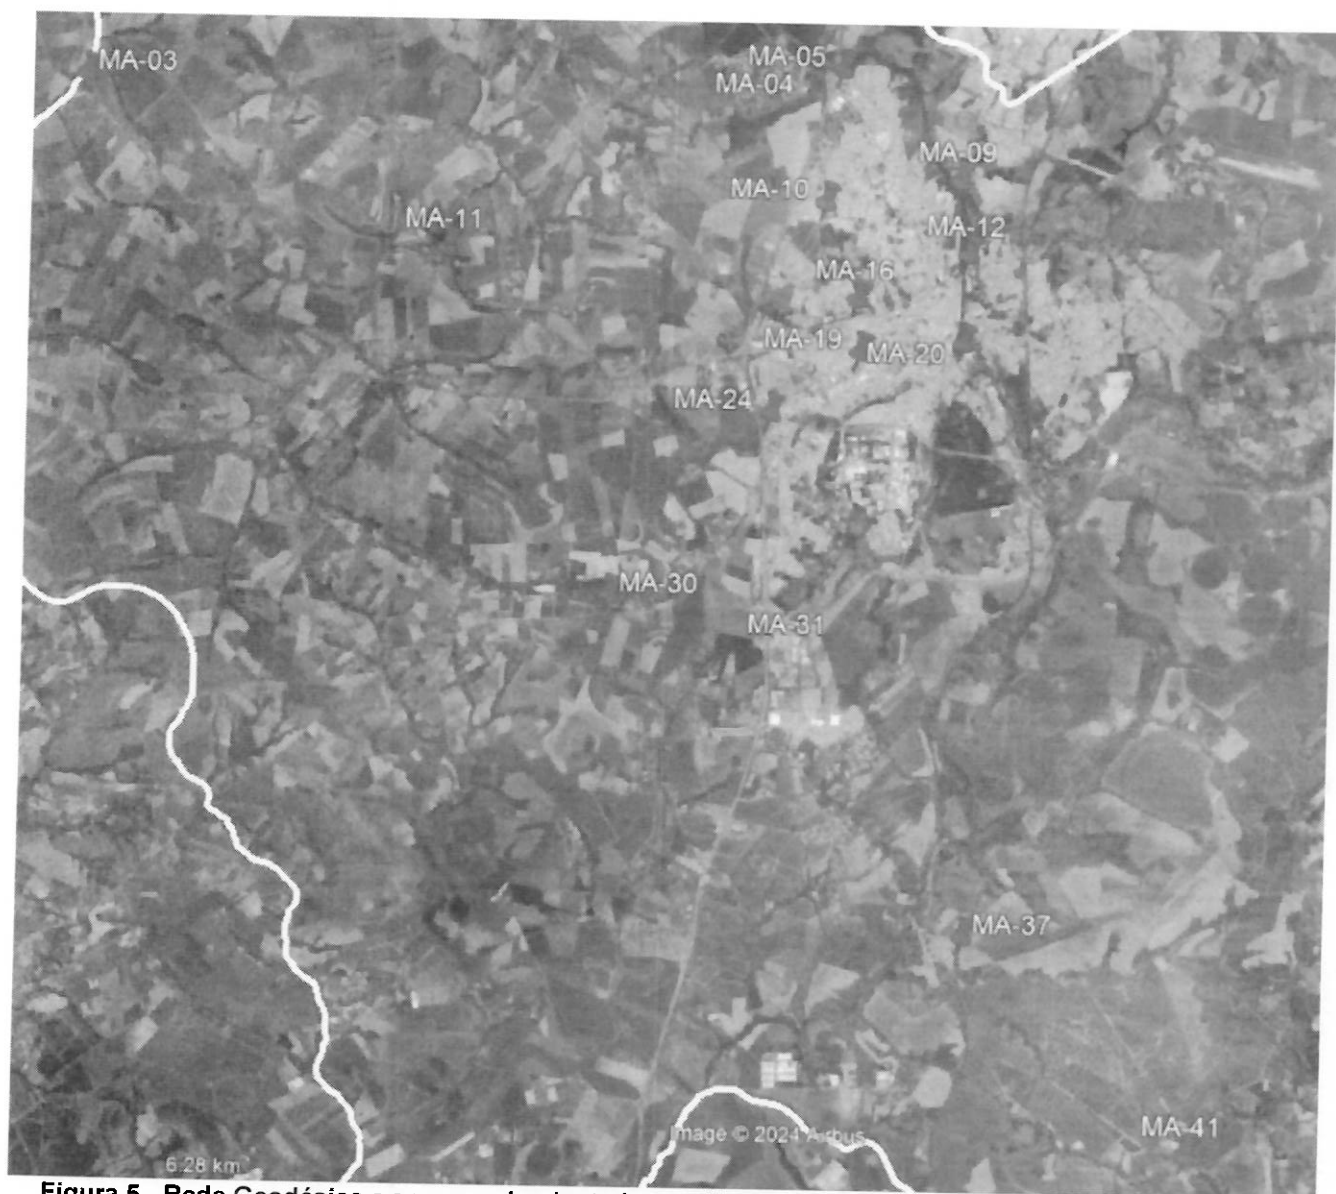
Figura 5 - Rede Geodésica a serem re-implantadas no Município de Mogi Mirim (Fonte: Google Earth).

Porém, após vistoria realizada pela AEROCARTA, entre os dias 17 e 20 de outubro de 2024, foram encontrados os Marcos MA-03 e MA-16, o que não justificava uma reocupação em Pontos Geodésicos intactos. Após conversa via telefone, com o Engenheiro Agrimensor - Jeferson Pedro- da Prefeitura de Mogi Mirim, definiram-se que seriam 13 (treze) pontos de Apoio Básico a serem reocupados.

Todos os Marcos foram vistoriados pela AEROCARTA. Os que permaneceram intactos, foi realizado uma reforma no concreto, quando possível, e uma pintura em “amarelo”, no marco, ou no chão em volta da chapa de alumínio, para destacar a posição e facilitar a localização do mesmo. Os demais marcos que foram demolidos ou vandalizados, foram verificados em campo, locais exatos para implantação, sem obstáculos ou possíveis interferências na recepção dos sinais dos satélites. Alguns desses marcos que foram vandalizados, apresentaram bom estado de conservação na sua base -concreto, optamos por reformá-los e pintá-los na cor “amarela” no local determinado. Todos os Marcos que, de algum modo tiveram alteração e foram reimplantados, foi acrescentado com a letra “a” no final do seu nome; ex.: MM-04 virou o MM-04a e serão apresentadas uma monografia de localização.
