# CONSÓRCIO MOGIANO

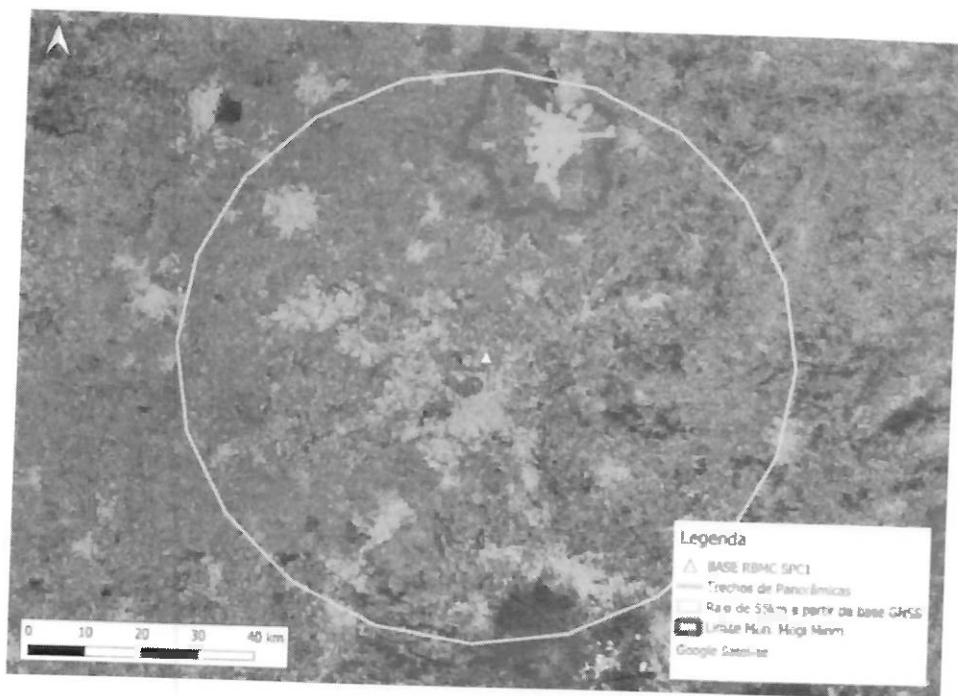
Figura 4: Raio de 55 km a partir da Base GNSS.

Para os serviços de alta precisão e acurácia no mapeamento móvel, é recomendado que a linha de base formada entre a estação-base e a antena GNSS do receptor do equipamento de Mapeamento Móvel (Rover), não ultrapasse 100 km. Uma vez utilizando a estação RBMC SPC1, foi possível a completa abrangência da área de interesse com uma linha de base máxima inferior a 55 km. A Figura 5 apresenta uma ilustração do raio de 55 km a partir da base GNSS.

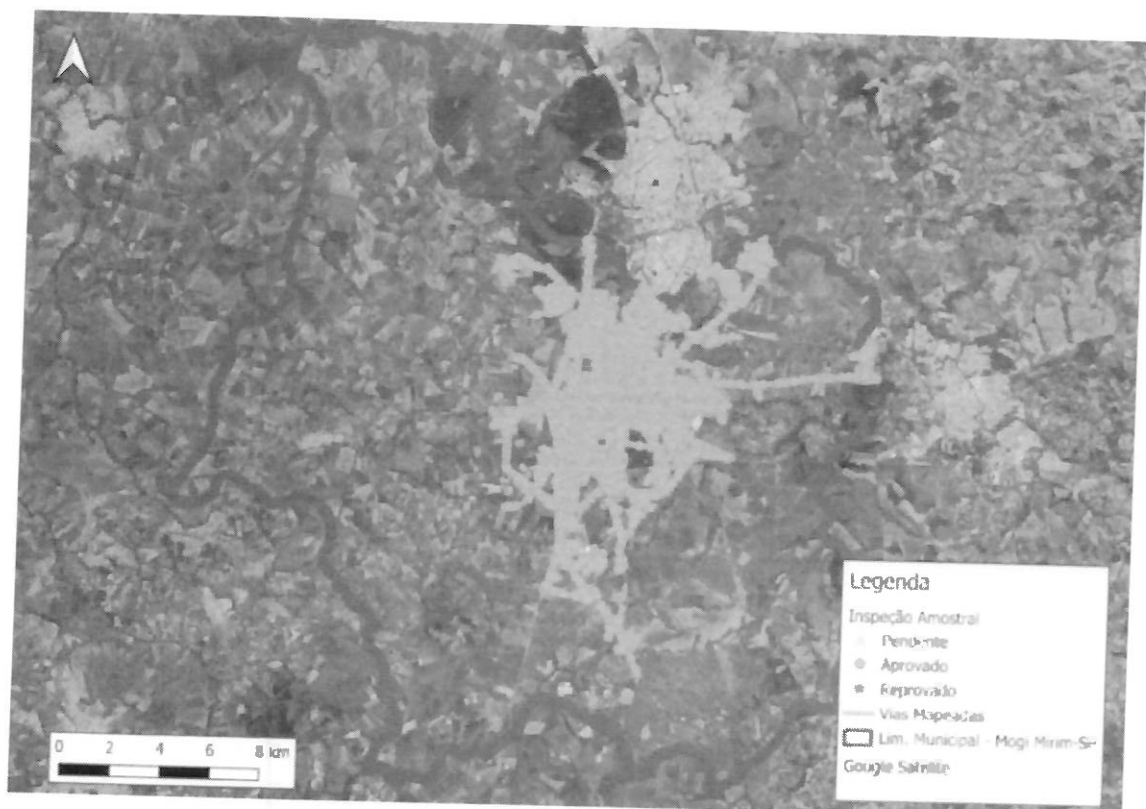
Figura 5: Amostras de inspeção.

A amostragem foi realizada sobre o conjunto de 270.733 imagens panorâmicas, das quais foi extraído, aleatoriamente, um conjunto de 5700 imagens panorâmicas para inspeção (Figura 6).

Desta amostra, apenas três imagens panorâmicas apresentaram algum item de qualidade não completamente conforme. O limite para aceitação, seguindo uma adaptação do plano de inspeção por amostragem da ABNT NBR 5426 (nível II de inspeção), é de 21 unidades não conformes. Sendo assim, o produto foi considerado aprovado na inspeção realizada.

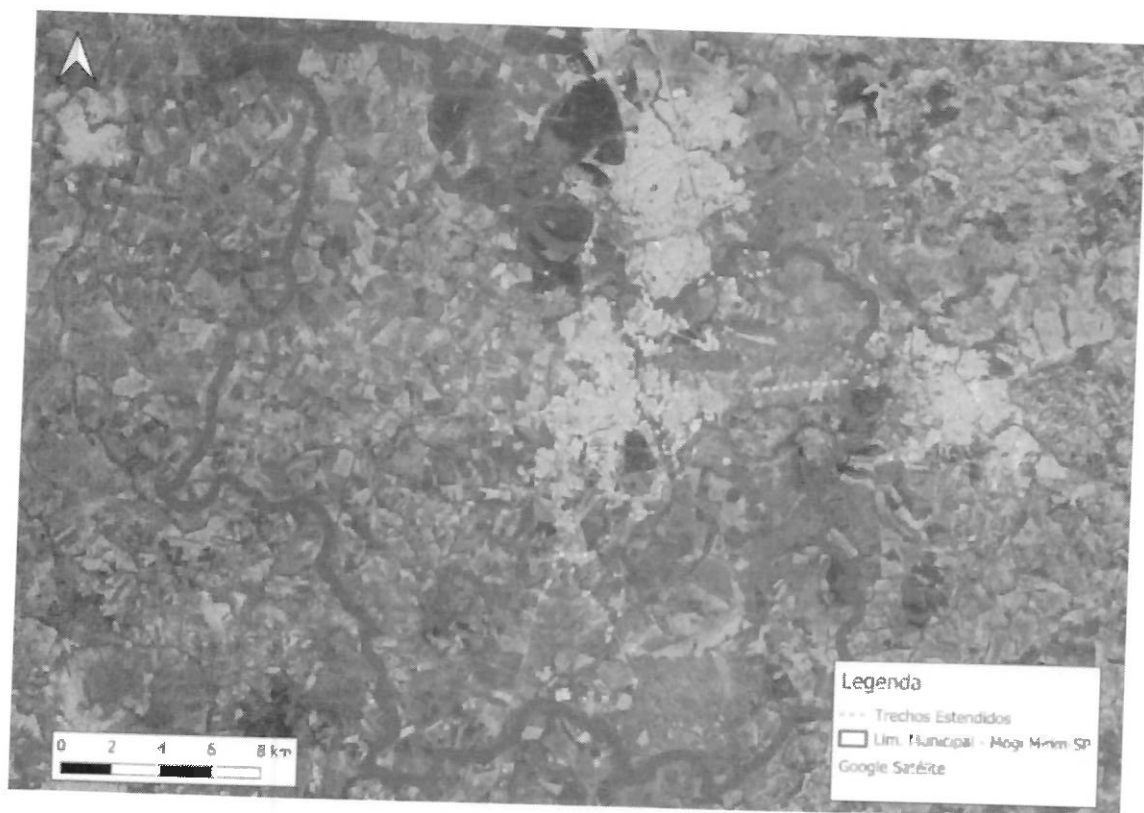
Figura 6: Trechos estendidos.

Eles não estão completamente inseridos no limite municipal, outros 27,7 km que não constavam no planejamento inicial, foram executados a fim de recobrir toda a área de interesse, conforme está ilustrado na Figura 7. Estas vias incluem ruas e avenidas recém-construídas, reformadas ou prolongadas e vias que não puderam ser identificadas no planejamento feito com mapas base.

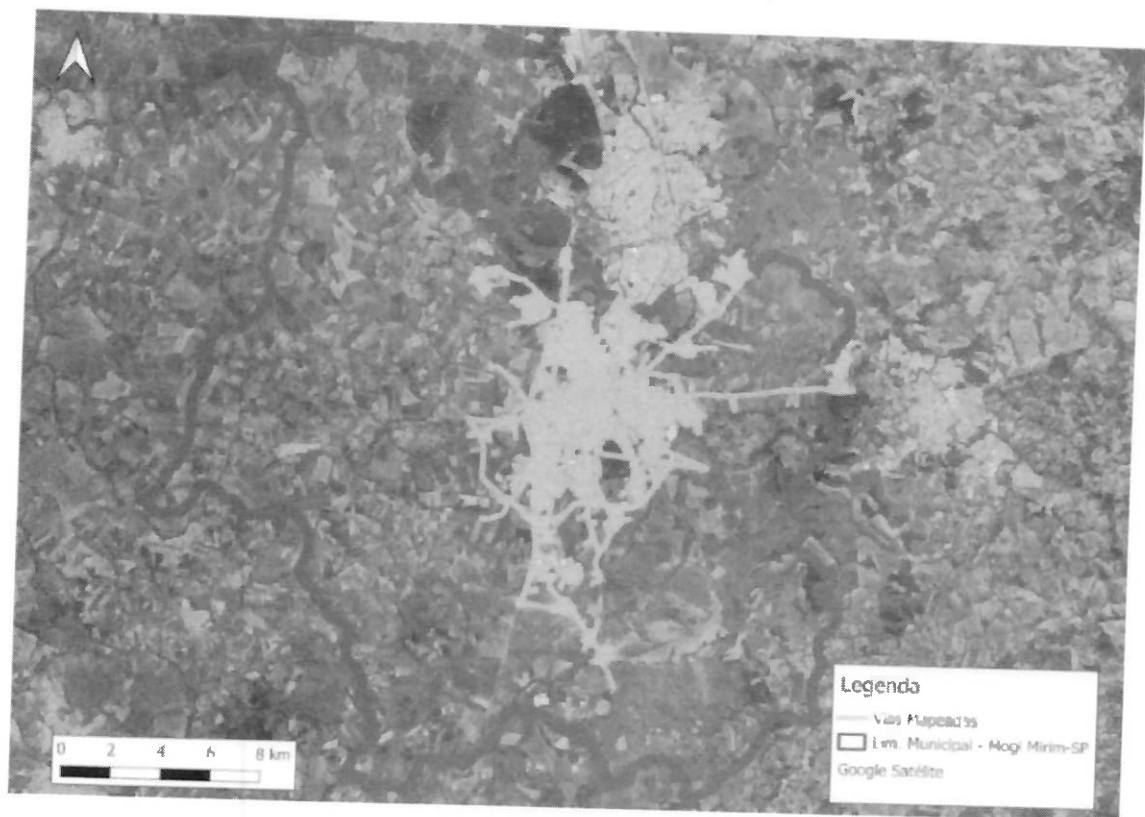
Figura 7: Vias Mapeadas.

Por fim, a Figura 8 mostra todas as vias mapeadas e com imagens panorâmicas ativas.
