## **RELATÓRIO DE VISTORIA**

| <b>Assunto:</b> | “Realização das obras de implantação do SES de Mogi Mirim – 3ª etapa” - Solicitação de autorização para a partir de 16/02/2022 ser iniciada a cobrança do volume ofertado, sendo considerado o valor da TI prevista para a 3ª etapa |

- a) Coletor Tronco Santo Antônio – Bacia SB-06;
- b) Coletor Tronco Mogi Mirim - PV 25 ao PV 46;
- c) 3º Módulo da Estação de Tratamento de Esgotos (pré-tratamento, reator biológico e decantador) e obras acessórias.

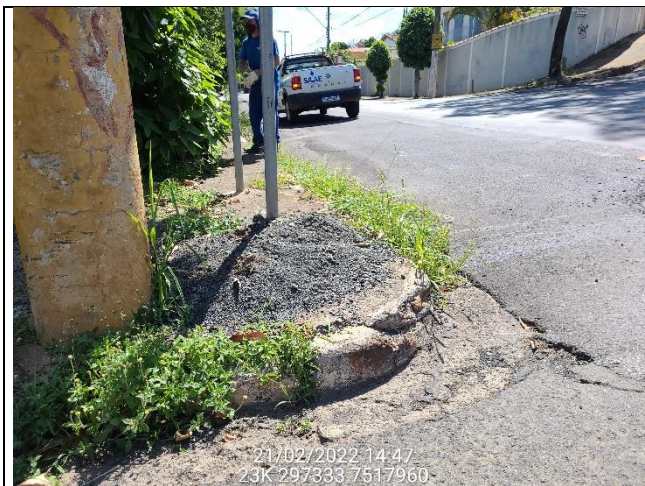
- k. Disposição inadequada de material agregado nas proximidades do PV 28 e desnível do PV 30;

Disposição de material agregado

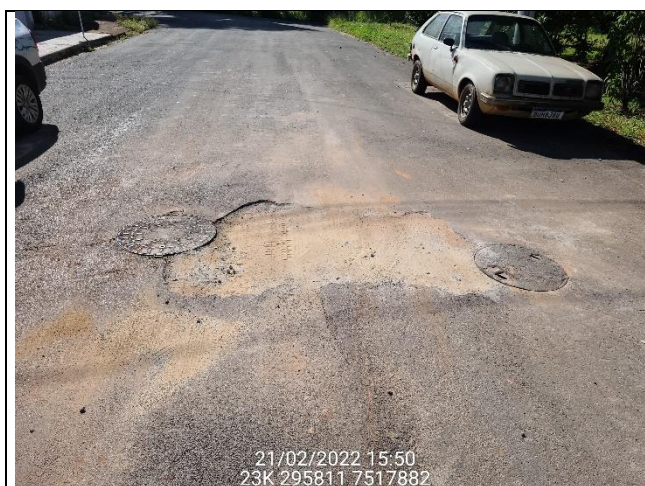
o. Falta de recape na região do PV 77, recalque da via e não implantação do PV 71;

Falta de recape

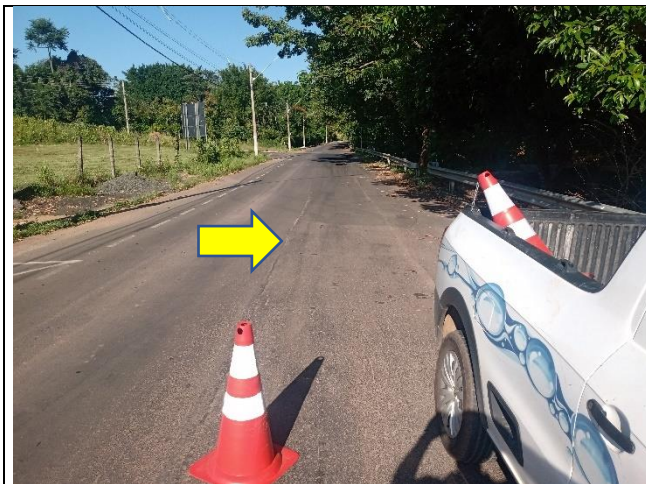
- r. Pavimento asfáltico apresenta recalque na região do PV 61 e desnivelamento do PV 60;

Recalque do pavimento

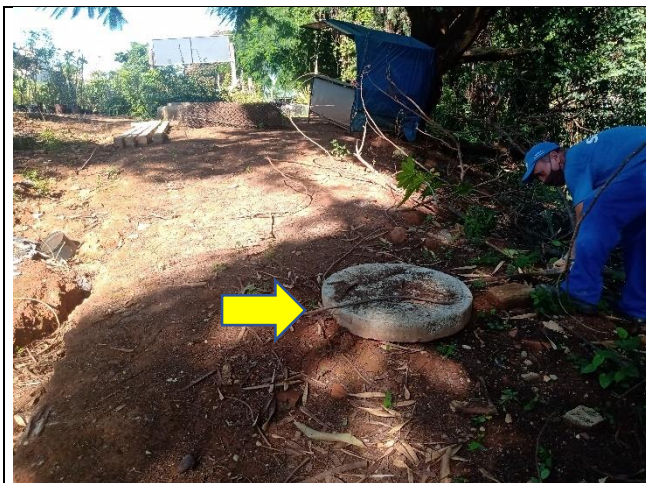
- s. PV 55 inserido em área particular foi nivelado ao nível do solo, devendo ser elevado em um metro e na Região do PV 54, o proprietário solicita restituição do asfalto removido quando da implantação do coletor;

PV nivelado ao nível do solo

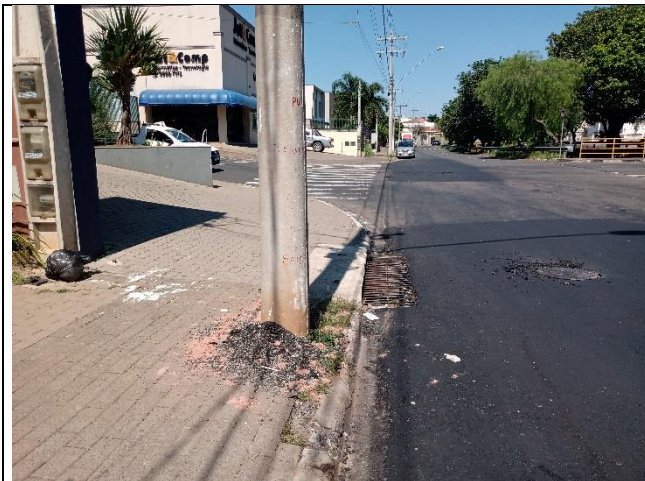
- u. Disposição ambientalmente inadequada de agregado na região do PV 42;

Disposição inadequada de agregado

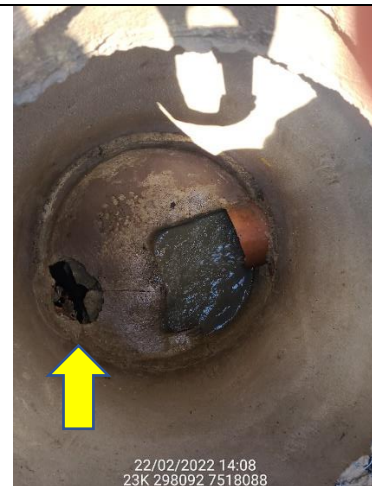
- v. PV 42 desnivelado e com articulação danificada, PV 41 desnivelado e com fundo danificado (restituir o fundo do PV ou dar acabamento na interligação do PV 41 ao PV Existente, objetivando possuir solução alternativa de escoamento em eventual sobrecarga na rede de esgotamento sanitário. Recomendamos a 2ª proposição);

Fundo do PV 41 danificado

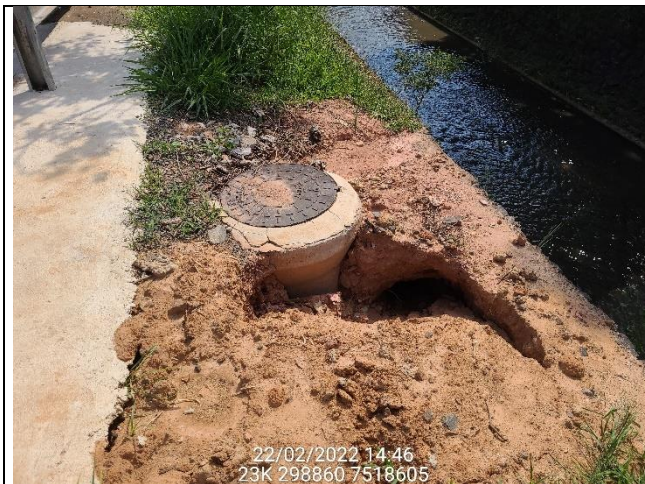
- x. A travessia do PV 3 ao PV 5.1 necessita de camada asfáltica final na via, apresenta erosão no entorno e está com o perímetro danificado;

PV 3 com erosão e perímetro danificado

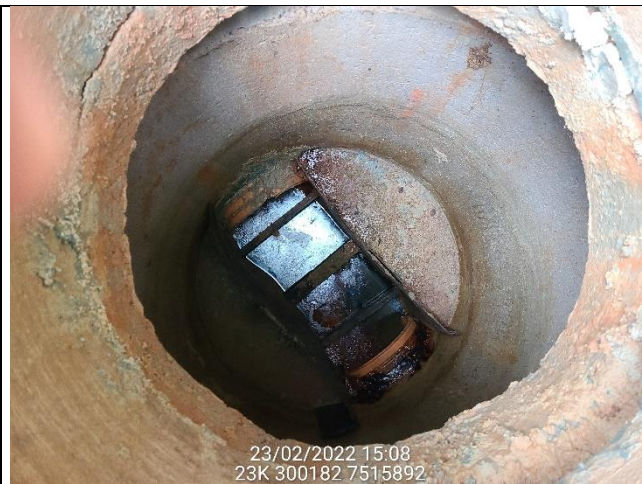
- c. Não foram retiradas as formas da canaleta do PV 45 e PV 43 inserido em cota de inundação do Rio Mogi Mirim;

PV 45 com formas da canaleta

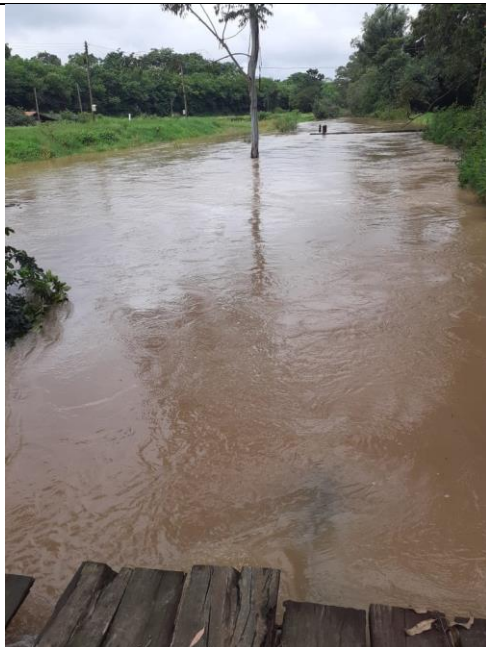
Inundação ocorrida nesta região (foto fornecida pelo proprietário do imóvel)

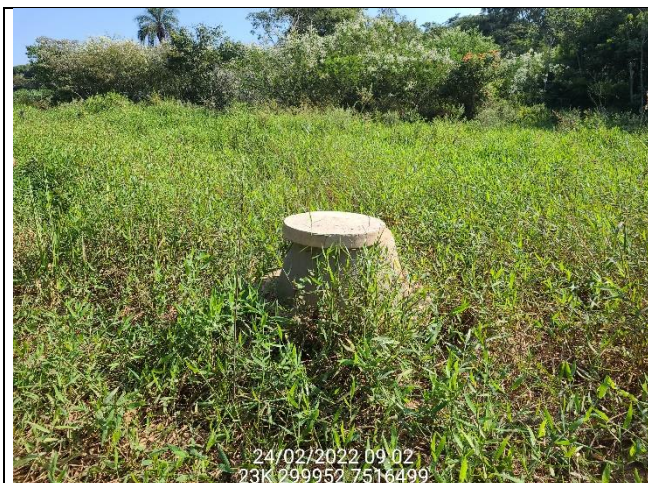
- h. PV 37 inserido em possível cota de inundação e apresenta 3/4 da seção do tubo cheia d'água, sendo recomendado elevação do mesmo;

PV 37 em possível cota de inundação

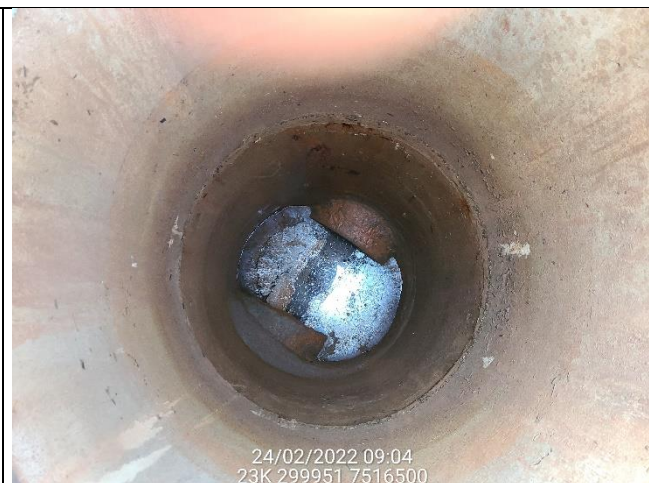
Interior do PV 37 – ¾ seção inundada por água

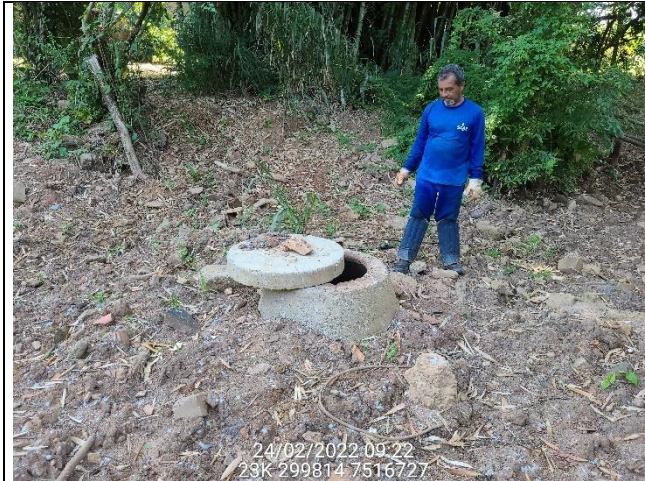
- j. PV 34.1 inserido em cota de inundação e interior inundado, sendo recomendada elevação. A partir deste PV não há condições de atestar a integridade dos PV's subsequentes, pois se encontram cheios de água (interior inundado);

PV 34.1 em possível cota de inundação

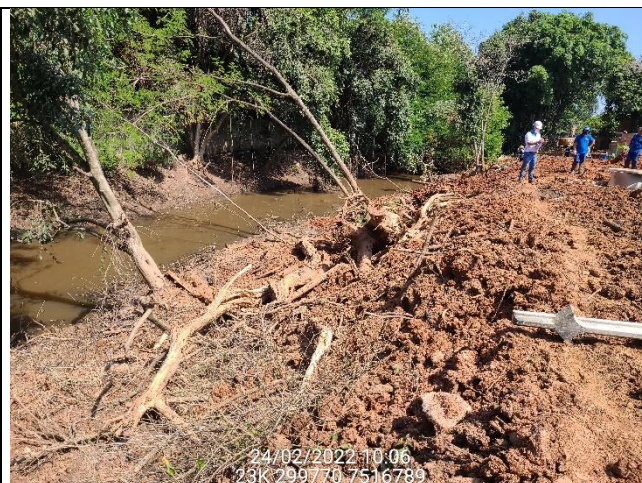
m. Árvores inclinadas e caídas na região do PV 34;

PV 34 – árvores inclinadas

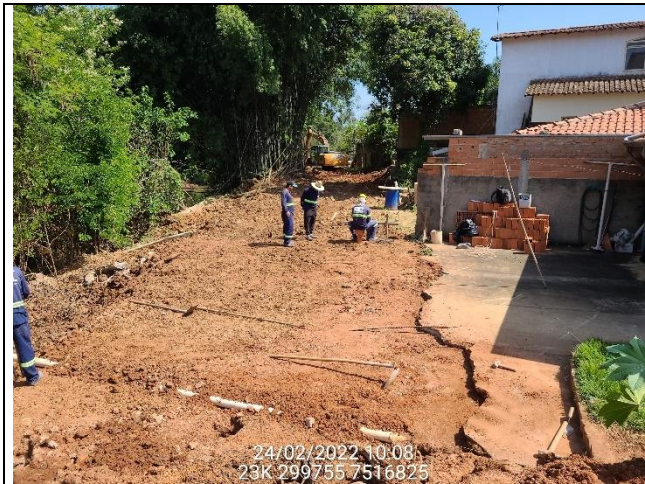
- n. Na região do PV 34 não foi concluída a restituição dos muros de fechamento dos imóveis atingidos pela implantação do Coletor Tronco;

PV 34 – muro de fechamento não concluído

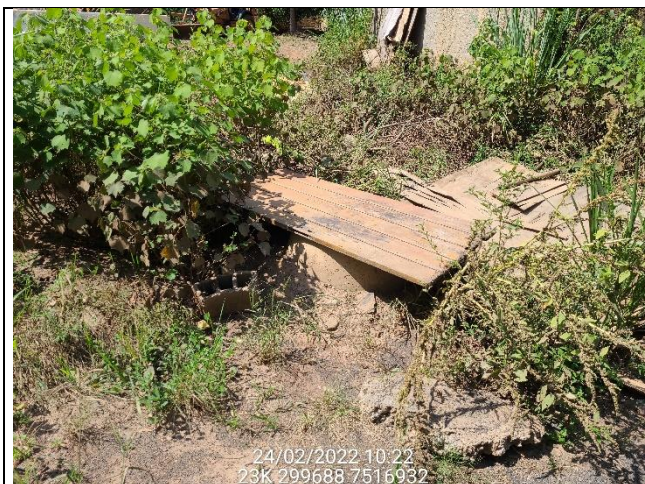
q. PV 32 em possível cota de inundação, sem tampa e inundado;

PV 32 – sem tampa

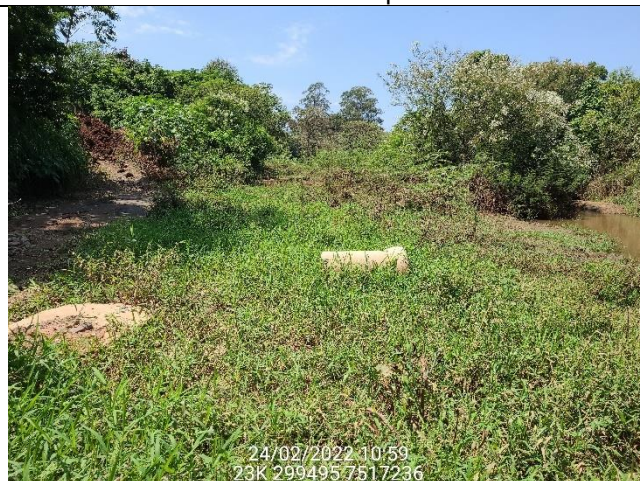
- t. PV 26 aparentemente apresenta recalque, pois está fora de prumo, necessita restituição do terreno, bem como a retirada de restos de material de construção e árvore sobre o Rio;

PV 26 – restos de material de construção

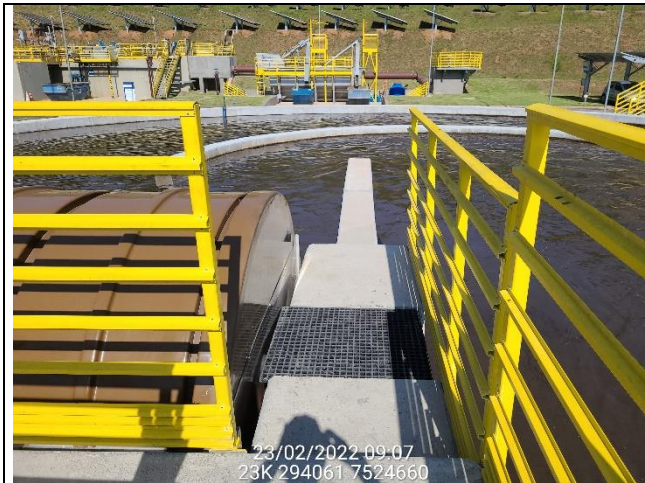
Ausência de Guarda Corpo
