## **RELATÓRIO DE VISTORIA**

| <b>Assunto:</b> | “Realização das obras de implantação do SES de Mogi Mirim – 3ª etapa” - Solicitação de autorização para a partir de 16/02/2022 ser iniciada a cobrança do volume ofertado, sendo considerado o valor da TI prevista para a 3ª etapa |

- a) Coletor Tronco Santo Antônio – Bacia SB-06;
- b) Coletor Tronco Mogi Mirim - PV 25 ao PV 46;
- c) 3º Módulo da Estação de Tratamento de Esgotos (pré-tratamento, reator biológico e decantador) e obras acessórias.

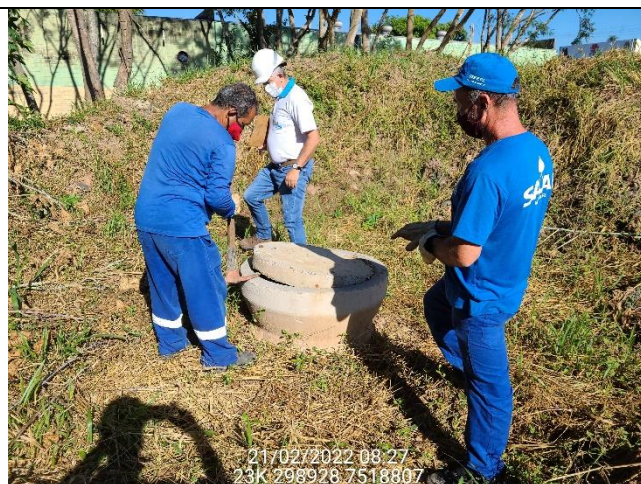
- a. PV 02 e 03 – Tampão não encaixa na bolsa;

Não há o encaixe perfeito do tampão junto a bolsa

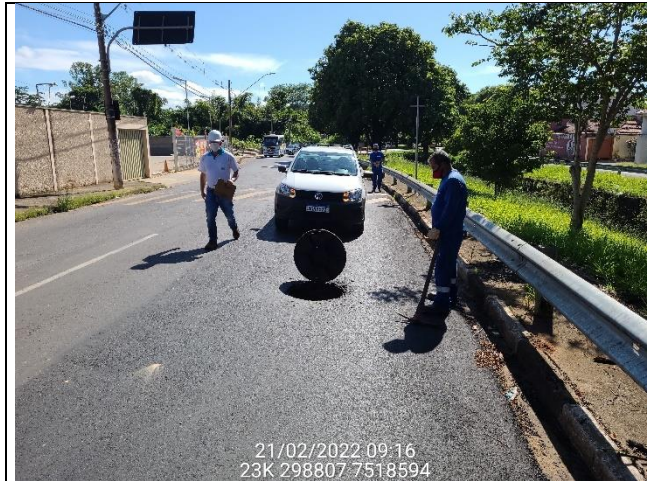
d. PV 07 e 08 – Desnivelamento de PV;

PV 07 - desnivelado

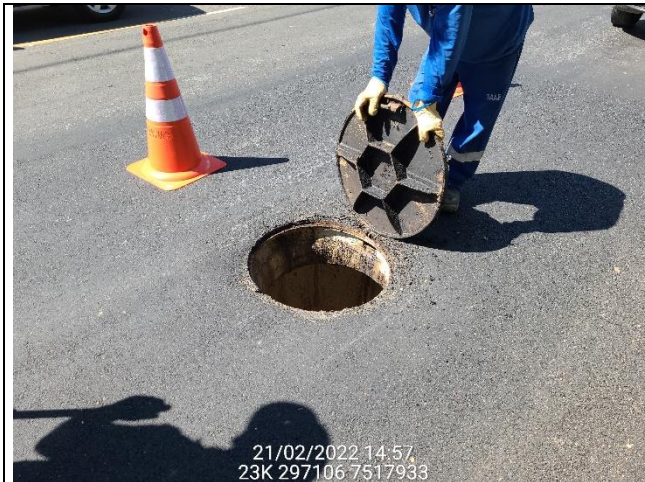
I. PV 34 e 35 desnivelado (Região do numeral 2076 – Vila Bamboo);

PV 34 desnivelado

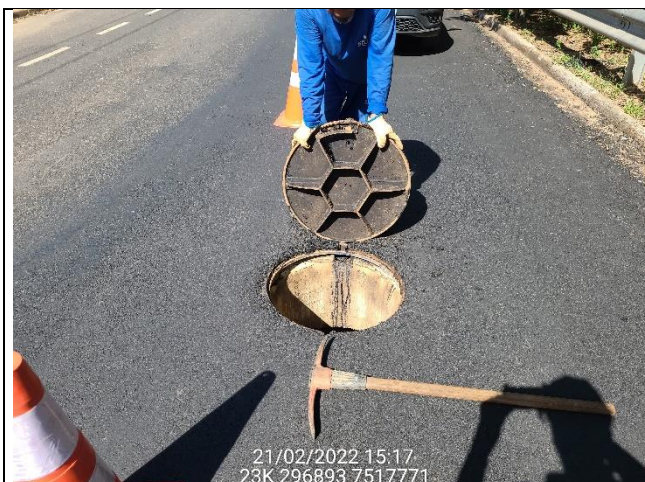
m. PV 37 desnivelado e disposição ambientalmente inadequada de cimento betuminoso nas proximidades;

PV 37 desnivelado

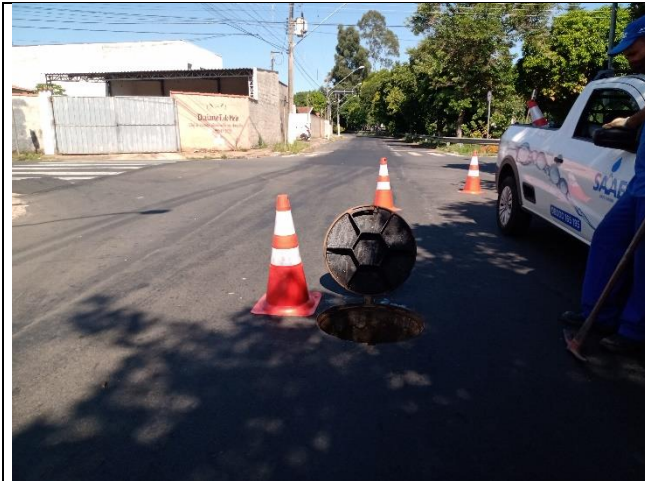
- t. PV 48 apresenta defeito quanto ao ajuste (ruído) e problema na borda do PV 46 (soltando);

PV 48 com problema de ajuste (ruído)

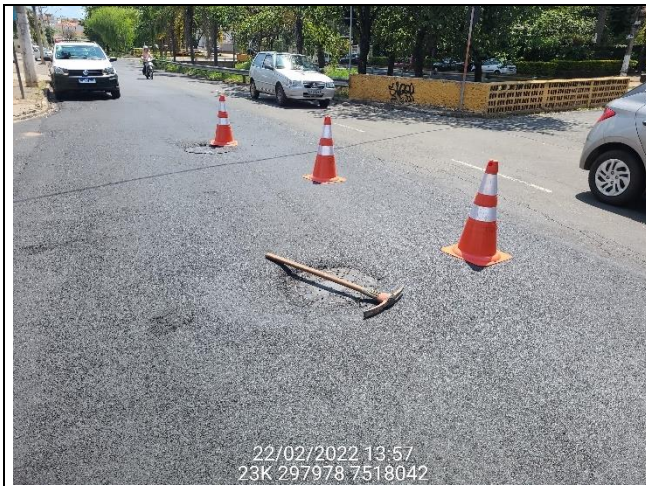
- v. PV 42 desnivelado e com articulação danificada, PV 41 desnivelado e com fundo danificado (restituir o fundo do PV ou dar acabamento na interligação do PV 41 ao PV Existente, objetivando possuir solução alternativa de escoamento em eventual sobrecarga na rede de esgotamento sanitário. Recomendamos a 2ª proposição);

PV 42 desnivelado

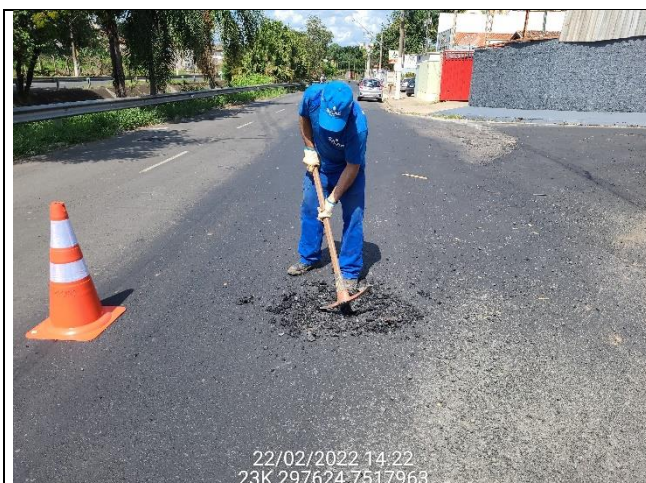
- w. PV 47 desnivelado;

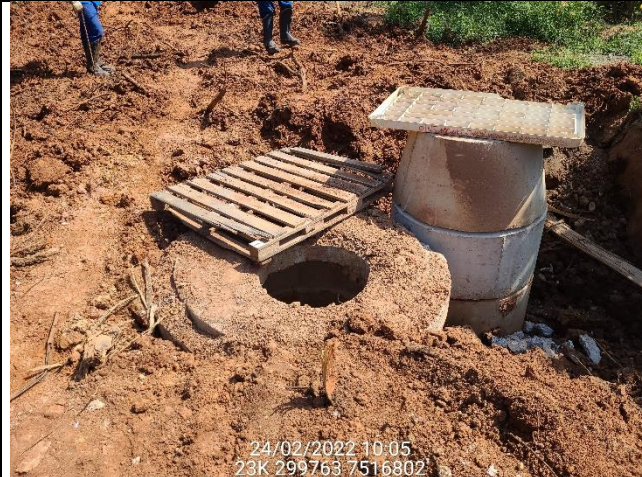
I. PV 34 não concluído;

PV 34 não concluído

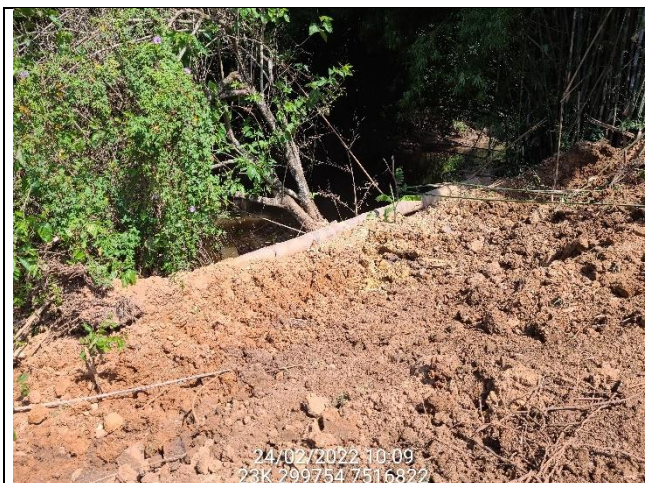
- o. PV 34 mais a jusante – árvores caídas e inclinadas e muro não restituído;

PV 34 – árvores caídas e inclinadas

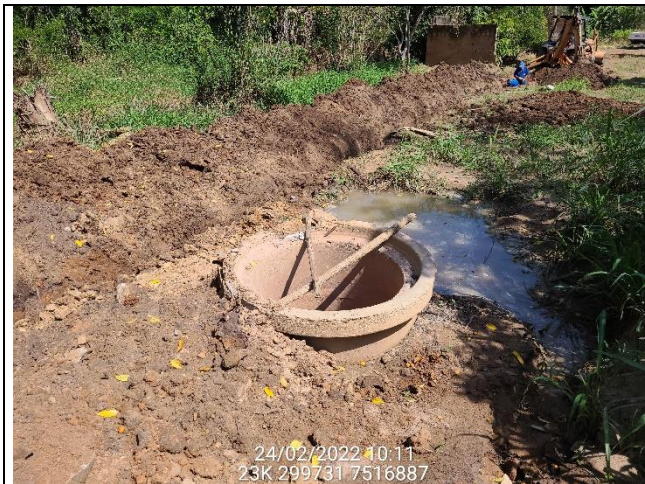
p. PV 33 inacabado, em possível cota de inundação e inundado;

PV 34 – inacabado

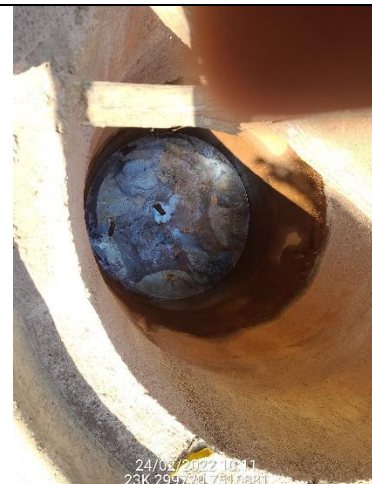
PV 34 – inundado

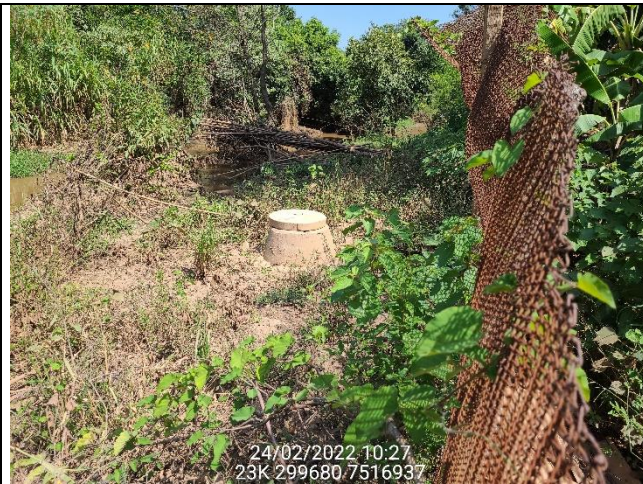
- r. PV 31 em possível cota de inundação, necessita a conclusão da restituição do alambrado do imóvel e árvore caída sobre o Rio;

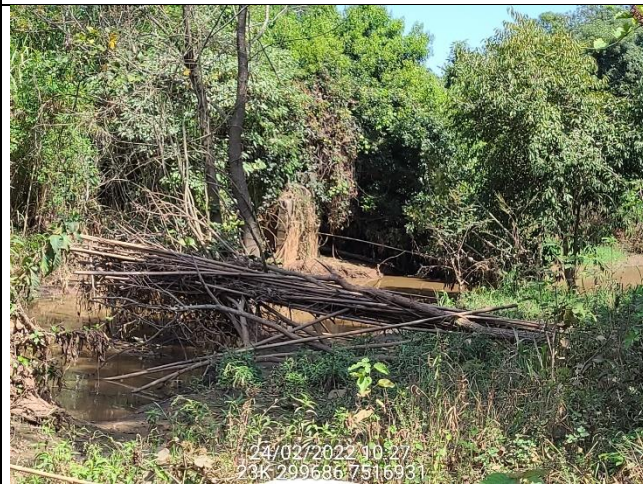
PV 31 – árvore caída sobre o Rio

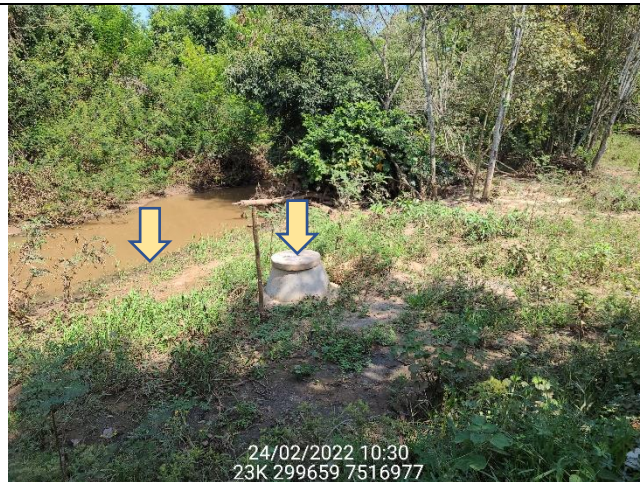
PV 30

- s. PV's 30, 29, 28 e 27 se encontram em possível cota de inundação, sendo recomendada a elevação a 1 metro em relação ao nível do solo;

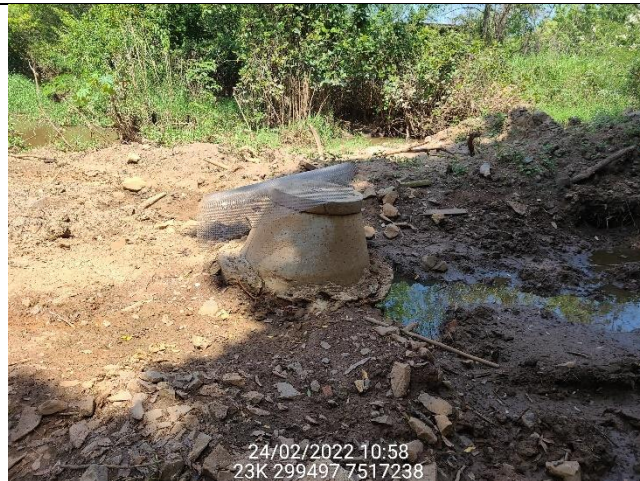
- t. PV 26 aparentemente apresenta recalque, pois está fora de prumo, necessita restituição do terreno, bem como a retirada de restos de material de construção e árvore sobre o Rio;

PV 26 – fora de prumo

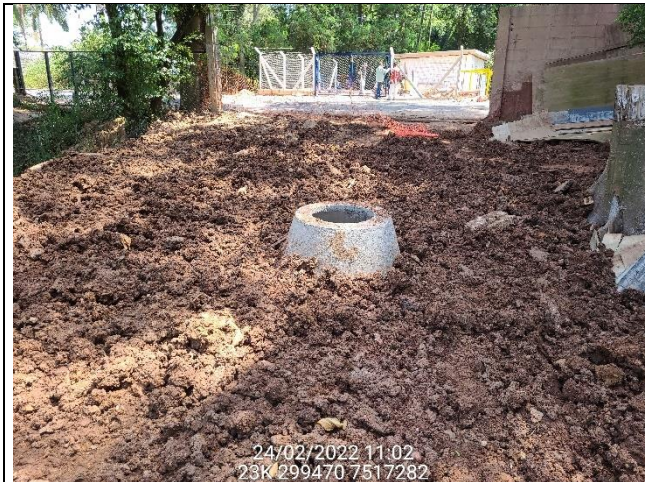
u. PV 25.1 inacabado e inundado;

PV 25.1 – inacabado

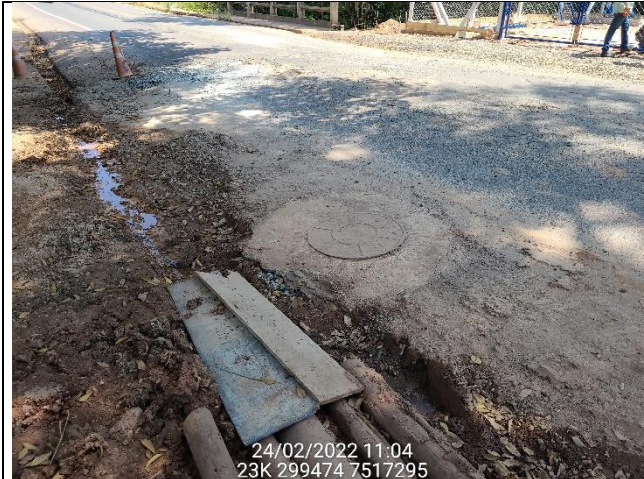
- v. PV 25 necessita interligação da rede de esgotamento sanitário proveniente da Rua Jose Domingues De Godoy Filho, reconstituição do pavimento da Avenida Prefeito Luiz Franklin Silva, muro de fechamento, respectivos passeios públicos e gramado do trevo;

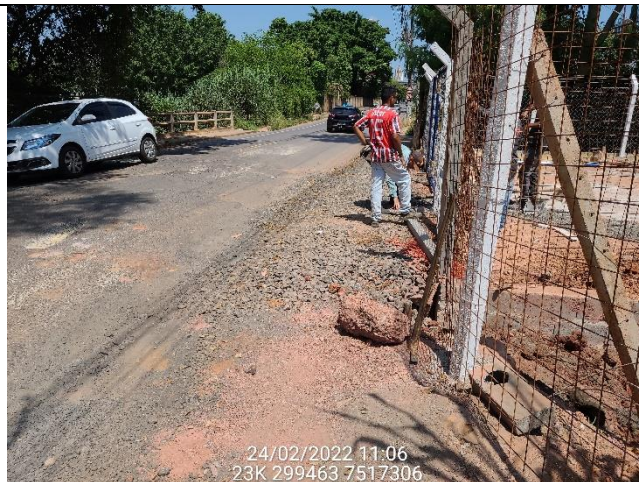
PV 25 - inexistência de passeio

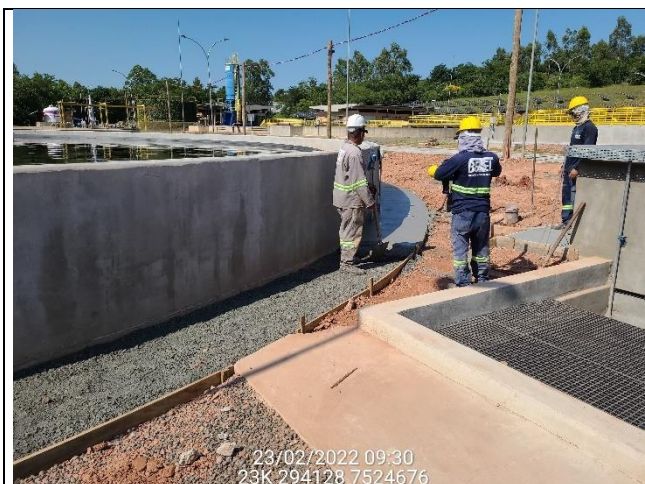
c. Passeio perimetral do decantador ainda não foi concluído;

Implantação do passeio perimetral

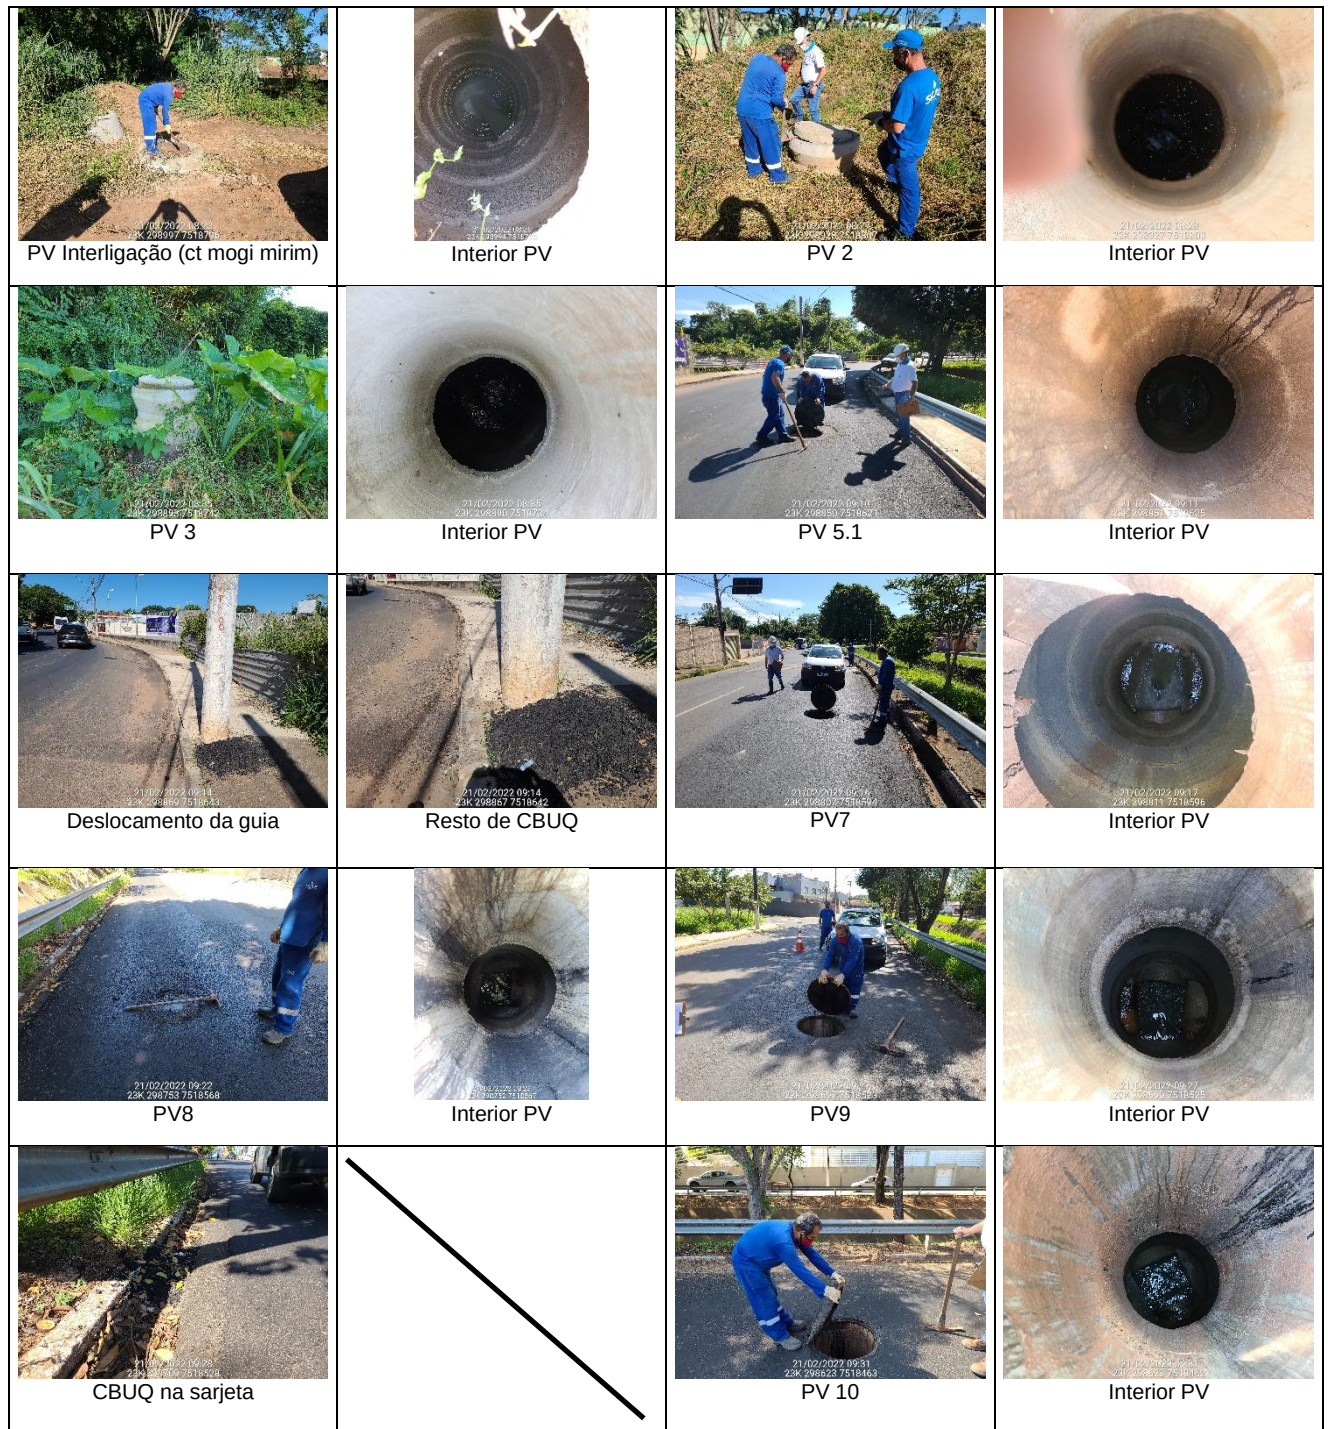
f. Região do PV 14 – Recalque e fissura no pavimento;

Fissura próximo ao numeral 760 da Av. Brasil

| <br>21/02/2022 09:54<br>23K 298455 7518435<br><b>PV 11</b> | <br>21/02/2022 09:54<br>23K 298455 7518435<br><b>Interior PV</b> | <br>21/02/2022 09:54<br>23K 298455 7518435<br><b>PV 12</b> | <br>21/02/2022 09:58<br>23K 298455 7518381<br><b>Interior PV</b> |
| <br>21/02/2022 09:40<br>23K 298452 7518315<br><b>PV 13</b> | <br>21/02/2022 09:41<br>23K 298386 7518315<br><b>Interior PV</b> | <br>21/02/2022 09:41<br>23K 298385 7518263<br><b>PV 14</b> | <br>21/02/2022 09:47<br>23K 298457 7518238<br><b>Interior PV</b> |
| <br>21/02/2022 09:51<br>23K 298385 7518376<br><b>Recalque e fissura</b> | <br>21/02/2022 09:51<br>23K 298386 7518355<br><b>Recalque e fissura</b> | <br>21/02/2022 09:52<br>23K 298342 7518240<br><b>PV 15</b> | <br>21/02/2022 09:52<br>23K 298457 7518238<br><b>Interior PV</b> |
